Facultad de Arquitectura y Urbanismo

**CONSERVACIÓN DEL PATRIMONIO ARQUITECTÓNICO DE TAXCO DE
ALARCÓN, GUERRERO.**

CASO DE ESTUDIO: TEMPLO DE SAN BERNARDINO.

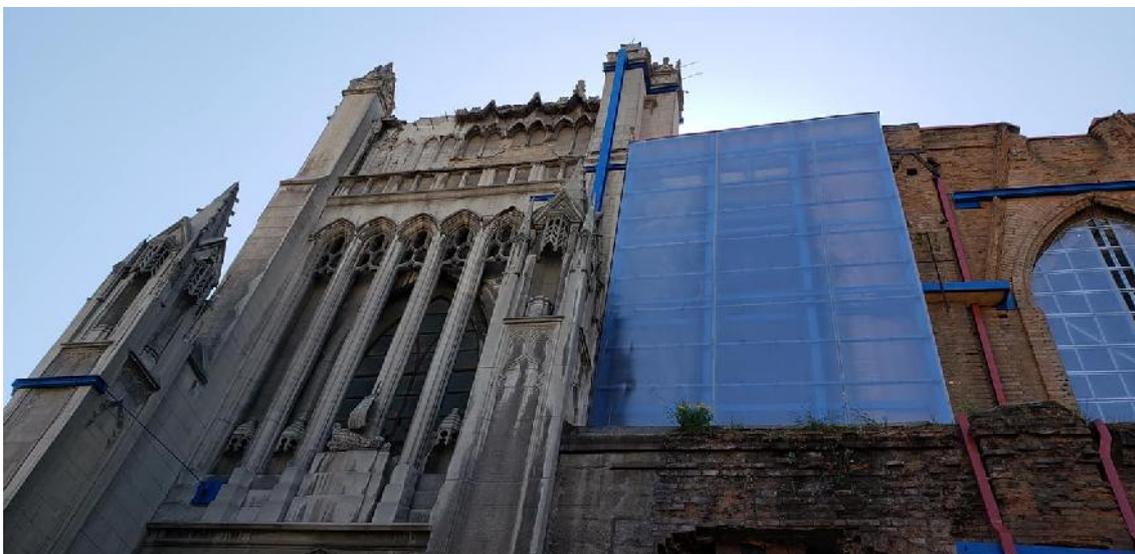
Imagen IV.13. Puntales y tensores de amarre de la Basílica del Salvador, fachada norte.
Fuente: Archivo personal; Octubre, 2018.

Además de la estructura de estabilización temporal se contempla la estabilización de zonas locales que se encuentran vulnerables a la acción sísmica y otras sollicitaciones. Hasta ahora se han desarrollado diferentes tipologías de refuerzo como las que se distribuyen en la Basílica abarcando las diferentes situaciones de inestabilidad local existentes, basadas principalmente en puntales y tensores de amarre que logran mantener los muros agrietados y dañados. (Imagen IV.13 y IV.14)

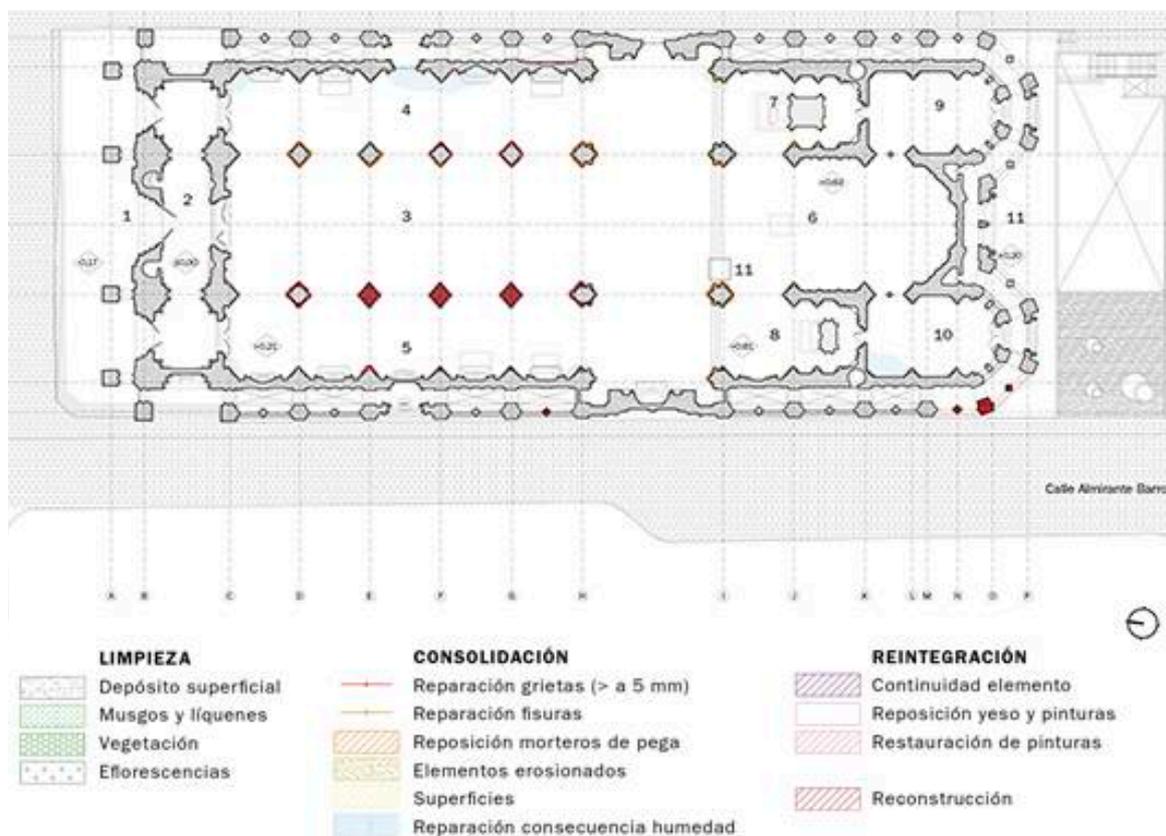
La restauración arquitectónica pretende reconstruir los daños más evidentes de la Basílica del Salvador debido a los grandes derrumbes y colapsos que ha sufrido. El techo, los recintos, etc. son elementos que expresan el nivel de destrucción, los muros y columnas derribados crean vacíos evidentes que deben ser edificados como menciona Lira (2015) estos vacíos hay que reconstruirlos cuidadosamente en su forma, pero no en su materialidad debido a la fragilidad de su naturaleza, para esto un equipo multidisciplinario, entre arquitectos, ingenieros y restauradores tienen la importante decisión de la intervención y restauración de cada elemento. (IV. Imagen 23)

Imagen IV.23: Plano de daños de la Basílica del Salvador. Fuente: https://scielo.conicyt.cl/scielo.php?pid=S0717-69962014000300003&script=sci_arttext

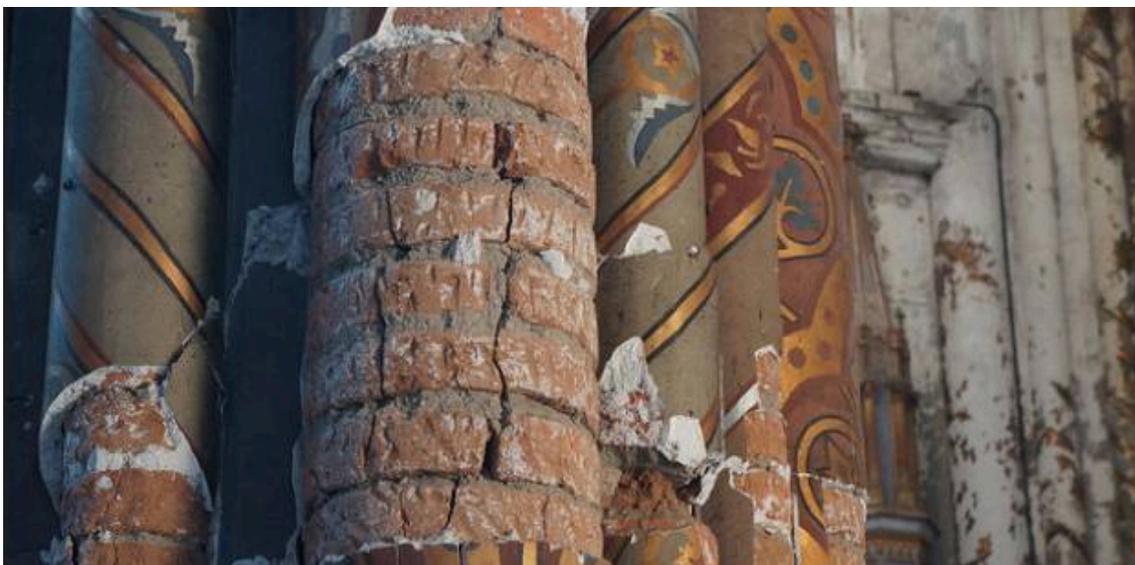
Imagen IV.24. Columnas colapsadas de la Basílica del Salvador.
Fuente: <https://www.flickr.com/photos/gonzaloohtidalgo/>

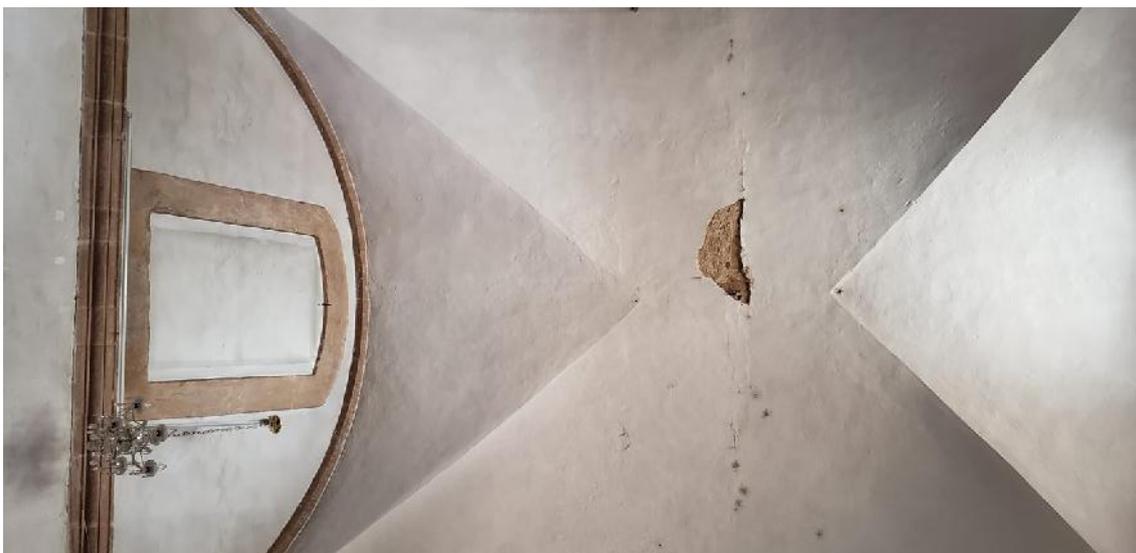
**Imagen V.44. Desprendimientos en la cubierta de la capilla del Santo Entierro.
Fuente: Archivo personal; Marzo, 2019**

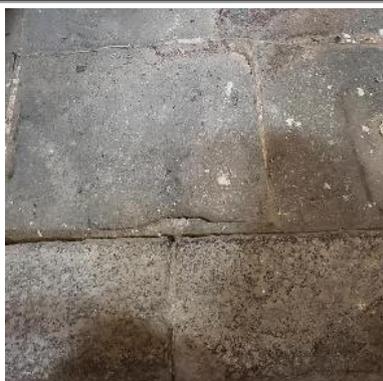
Foto 1. Piso original.

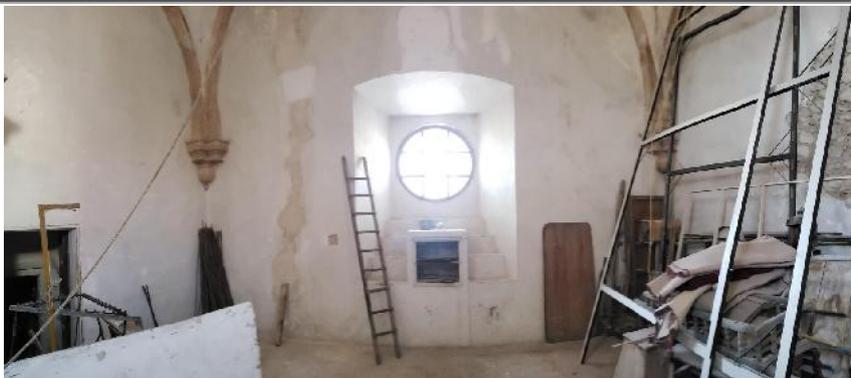
Foto 04. Resanes evidentes por fisuras.

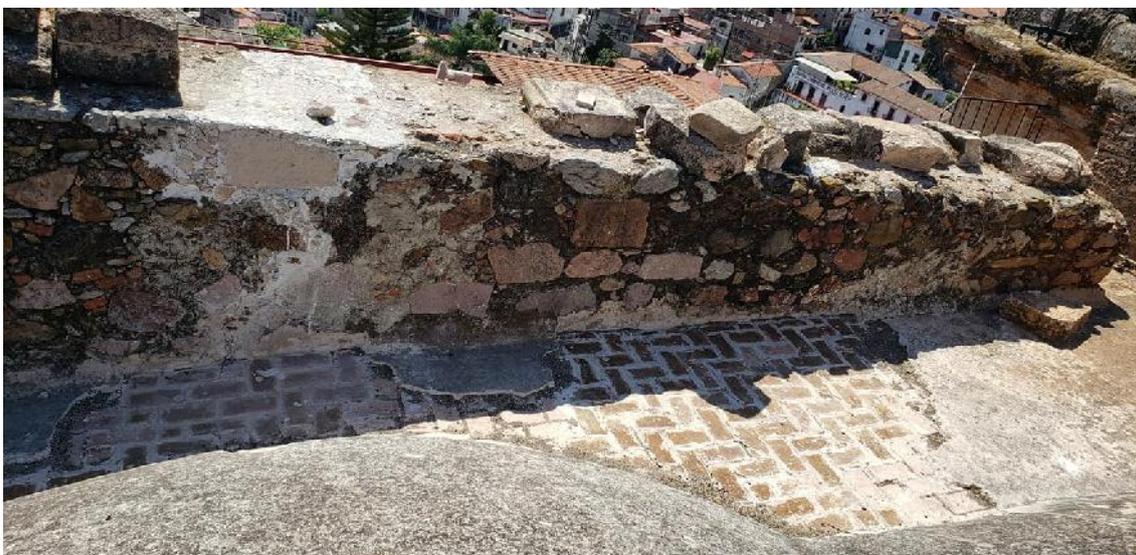
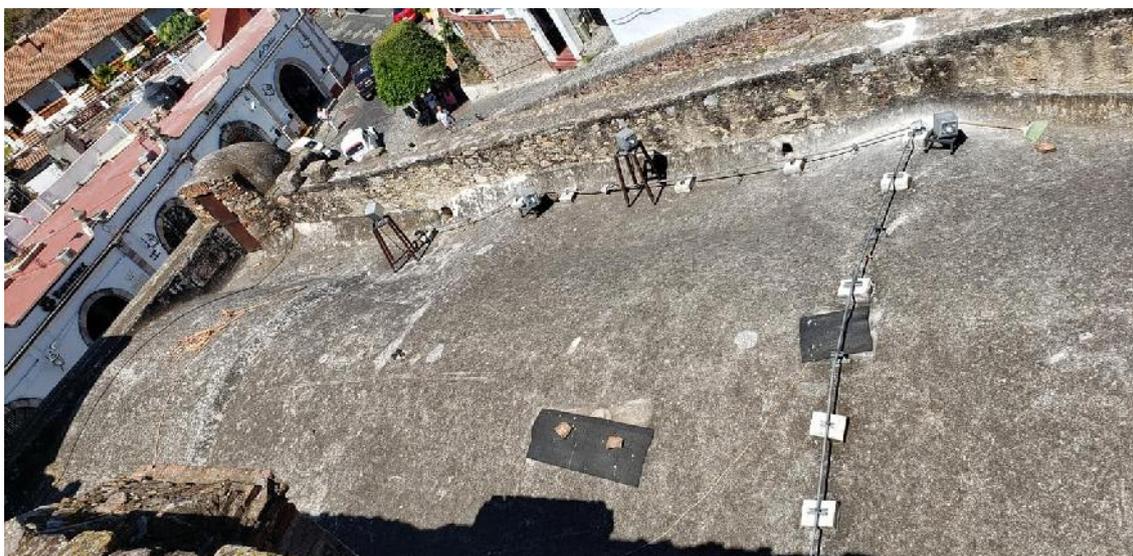
Foto 07. Pérdida de elementos en nave principal. Foto 08. Cubierta nave
Fuente: Archivo personal; Marzo, 2019
