CONSERVACIÓN DE LA VIVIENDA VERNÁCULA
EN CHICHIHUALCO, MUNICIPIO DE LEONARDO
BRAVO, GUERRERO.

TESIS PROFESIONAL

Presenta: Francisco Rafael Lanche Espinoza

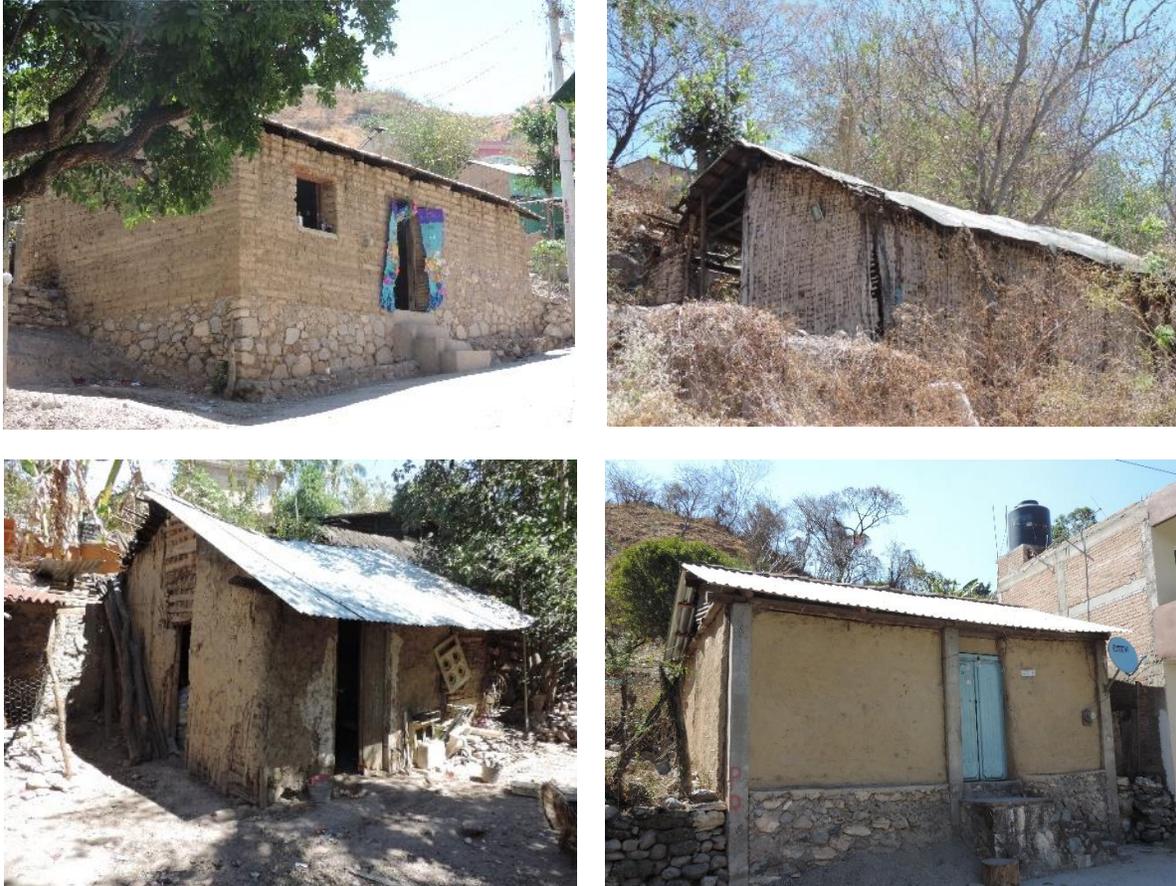
Sin embargo, el mayor número de construcciones son de materiales industrializados, dejando en evidencia la pérdida del patrimonio; un factor que ha propiciado esto es la sustitución de materiales originales, el más evidente son las cubiertas, actualmente un porcentaje importante de la viviendas con características de vivienda vernácula están cubiertas con láminas galvanizadas, lo que evidencia el apoyo de programas sociales. (Ver ilustración 10)

Ilustración 10. Vivienda vernácula de la periferia del poblado, donde se evidencia la sustitución de materiales, recorrido realizado en marzo de 2017. Fuente: el autor.

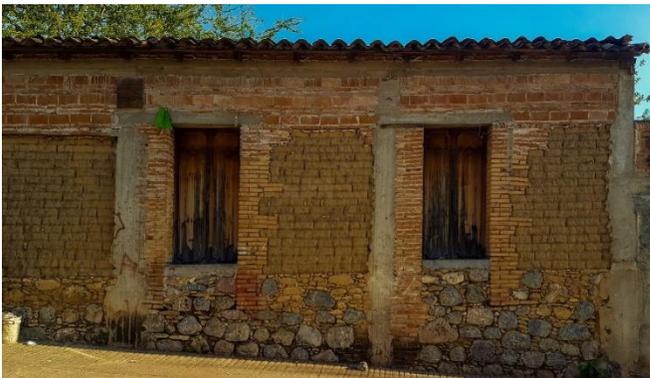
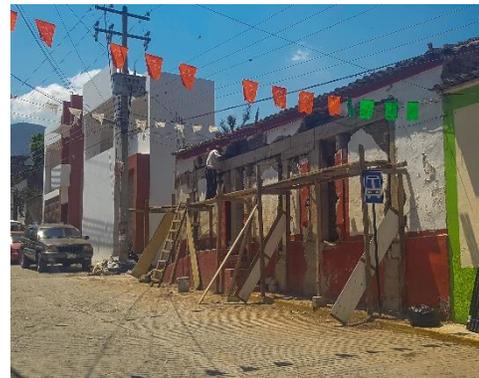
Un fenómeno causante de la pérdida del patrimonio construido han sido los propios habitantes de la localidad, quienes en afán de preservar su patrimonio realizan remodelaciones, las cuales desafortunadamente no son las más adecuadas, debido principalmente a que comprometen la estructura del inmueble y muchas veces cambian totalmente la tipología arquitectónica. Lo cual ha llevado a la pérdida de identidad de la misma. (Ver Ilustración 21)

Ilustración 21. Alteraciones en la vivienda vernácula. Fuente el autor.

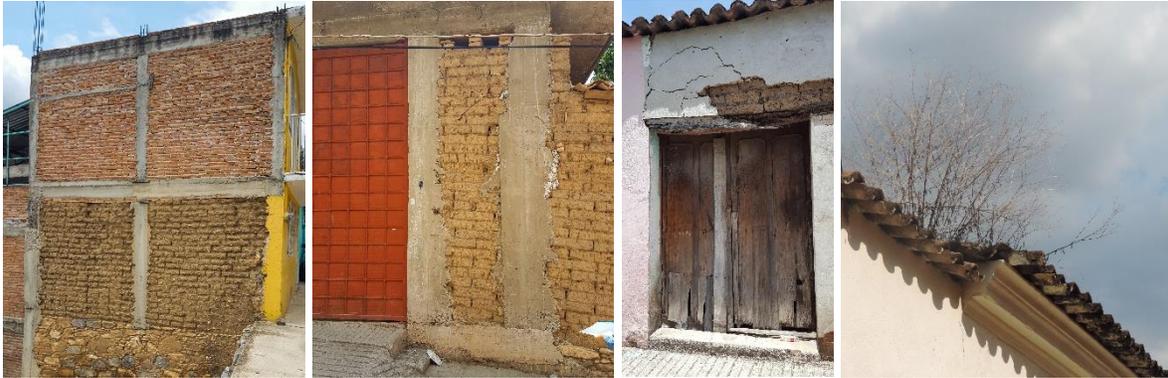
De acuerdo al grado de deterioro detectado en la vivienda vernácula las más comunes son las relacionadas a los agentes medio ambientales, como son presencia de humedad por filtración, agentes patógenos y fallas estructurales causadas por sismos, en menor medida están las causadas por el hombre siendo las más significativa la sustitución de materiales por agregados no correspondientes al sistema constructivo original y la falta de mantenimiento. (Ver Ilustración 22)

Ilustración 22. Ejemplos de las afectaciones presentes en la vivienda vernácula del sitio. Fuente: El autor

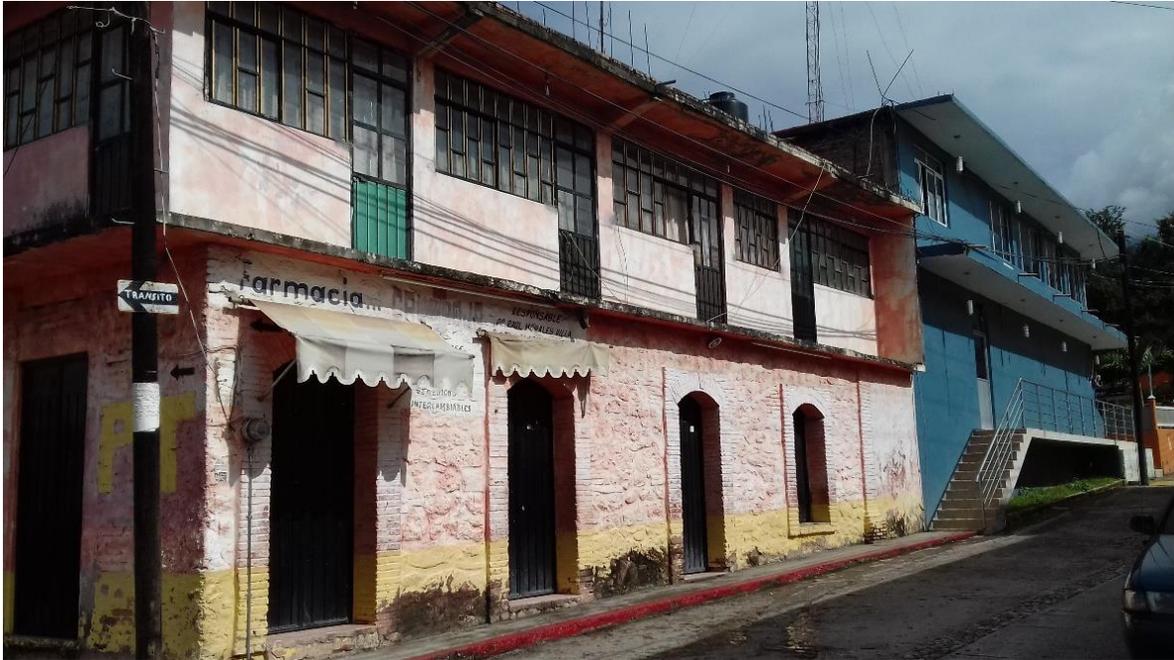
Para la segunda mitad del siglo XX se empezó a utilizar el concreto armado para la construcción, esto llevó a la alteración de las viviendas vernáculas integrando losas y columnas de concreto, afectando en gran medida las estructuras originales, debido a que los materiales de estos sistemas constructivos son incompatibles. Esto ha llevado a que el porcentaje de viviendas que se puedan considerar como vernáculas en la zona de estudio haya bajado. (Ver ilustración 24)

Ilustración 24 Alteraciones a la vivienda vernácula de Chichihualco. Fuente: El autor, 2016.

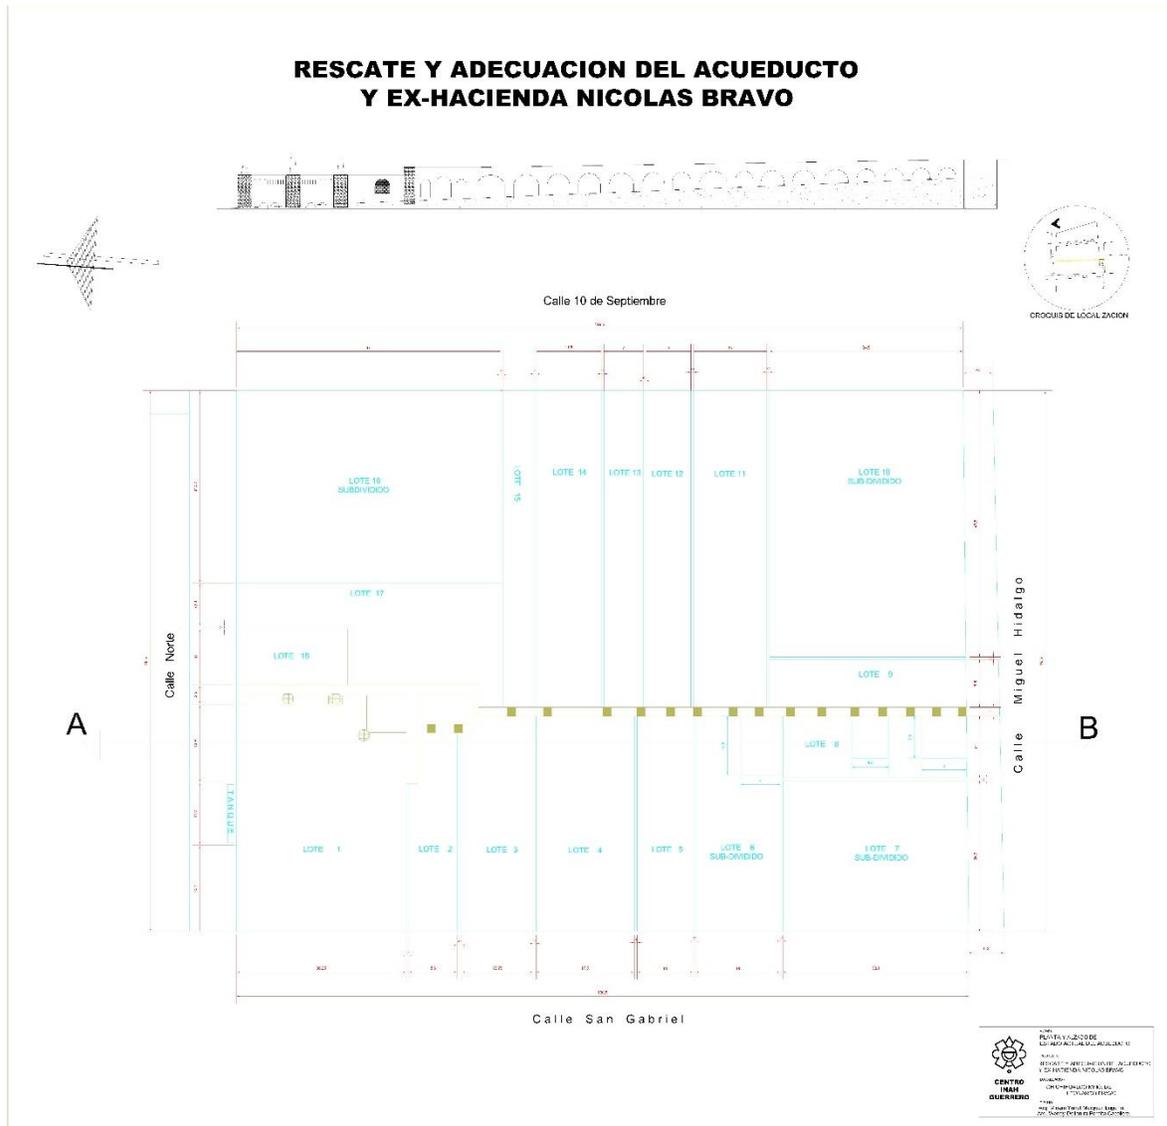
Ilustración 27. Estado actual de la estructura del acueducto perteneciente a la hacienda de los Bravo, el cual se encuentra en la cuadra entre las calles Norte, Miguel Hidalgo al Sur, al este la 10 de septiembre y al oeste la San Gabriel.

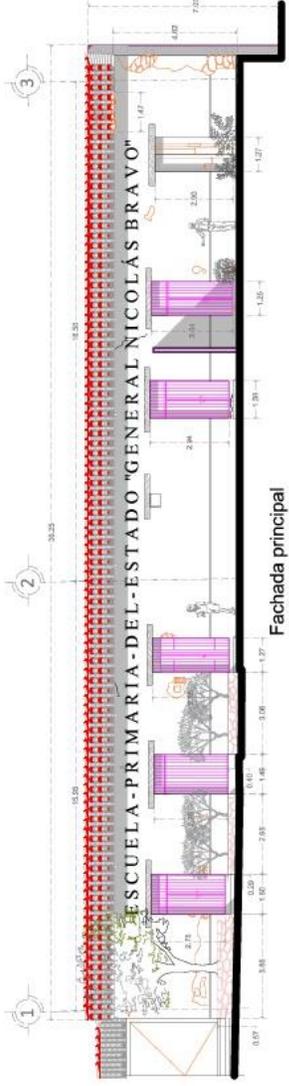
Fachada principal
Identificación de agregados y deterioros
Esc. 1:250

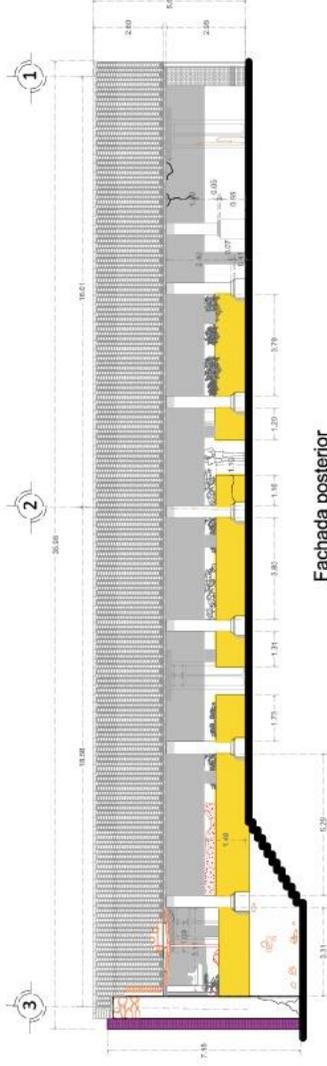
Fachada posterior
Identificación de agregados y deterioros
Esc. 1:250

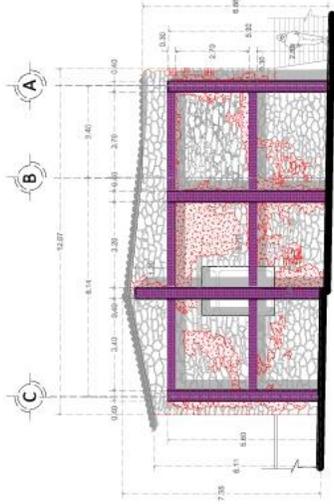
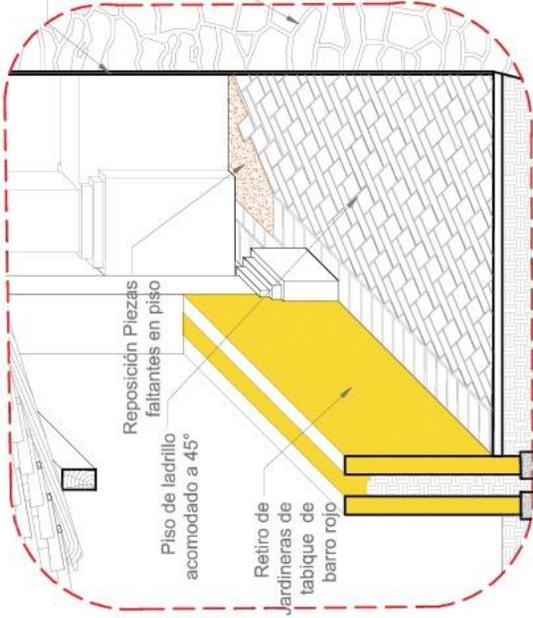
Detalle identificación de agregados y deterioros
Esc. 1:50

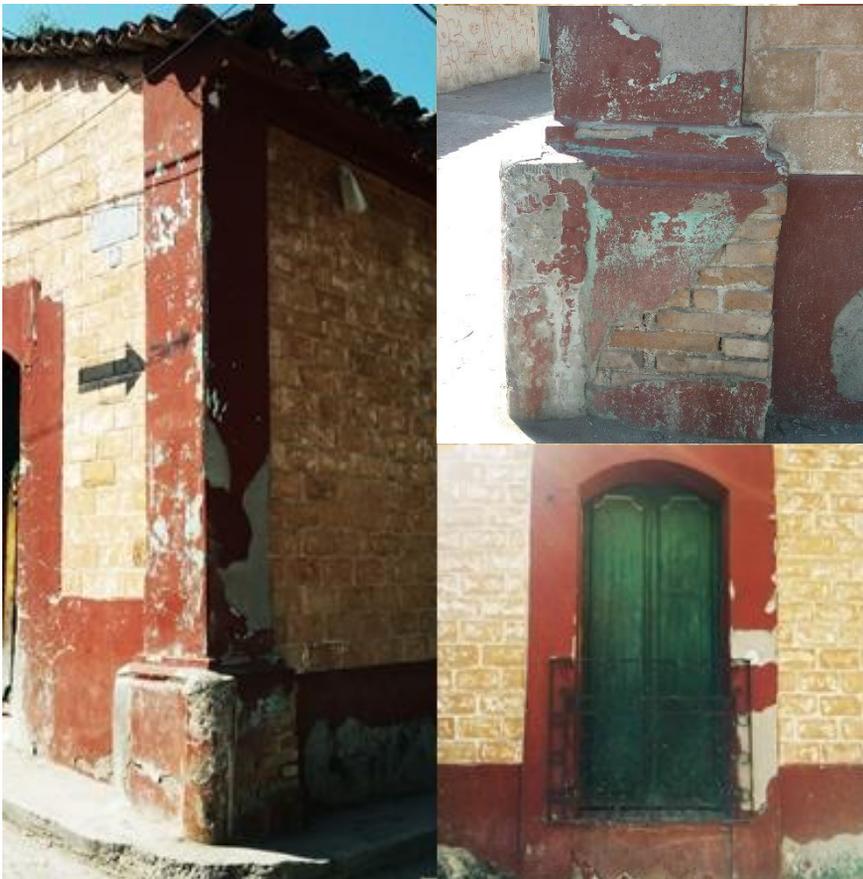
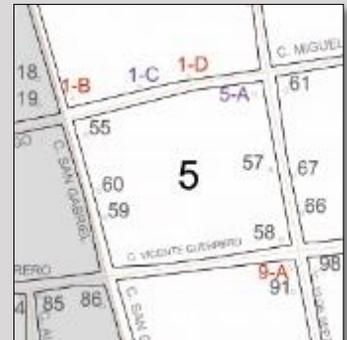
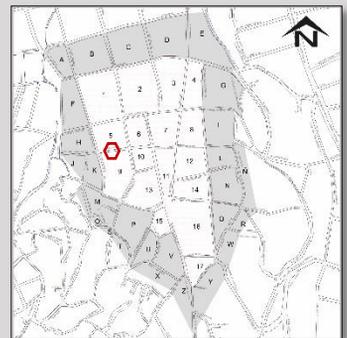
Deterioro presente en fachada y acabados en la vivienda. obtenido de Adame Noriega, Alarcón Chávez y Lanche Espinoza Recuperado en septiembre de 2015.

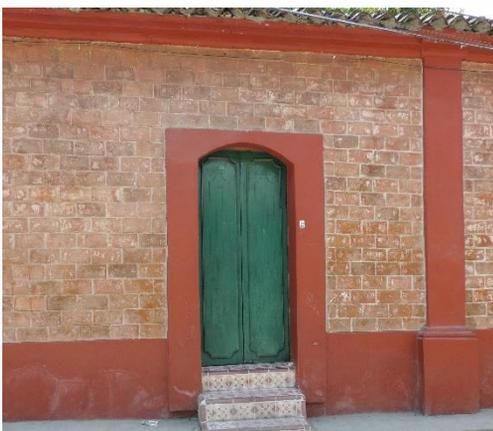
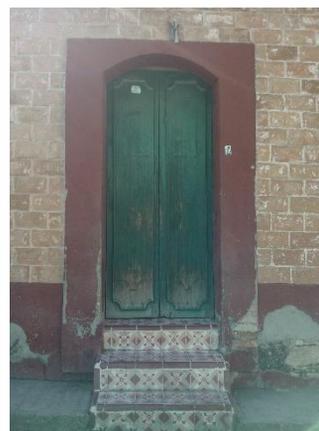
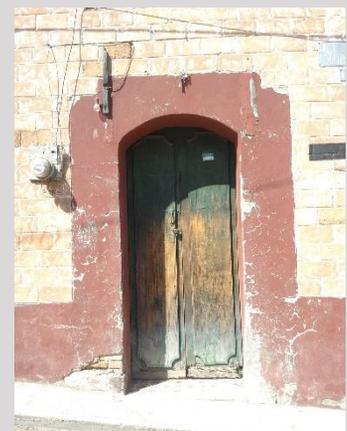
Detalle de los vanos, estado actual, fotografía tomada por el autor. Visita realizada en el 2017.

Deterioro presente en vanos y puertas de madera en la vivienda. obtenido de Adame Noriega, Alarcón Chávez y Lanche Espinoza Recuperado en septiembre de 2015.
