# Universidad Autónoma de Guerrero

Maestría en Arquitectura Diseño y Urbanismo

## Estudio de resiliencia en la colonia San Rafael Norte en Chilpancingo Guerrero

*Zona afectada por los fenómenos hidrometeorológicos "Ingrid" y "Manuel", septiembre de 2013*

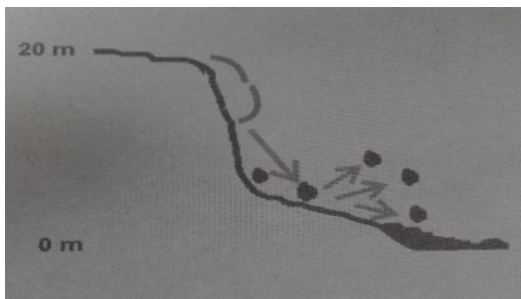
**Imagen 2. Esquema de un caído o derrumbe**

Dentro de estos problemas, considerados de los más destructivos en el planeta, se encuentran: caídos o derrumbes, deslizamientos, flujos y movimientos complejos (ver imagen 2, 3 y 4), que ocurren comúnmente en distintas zonas del mundo.

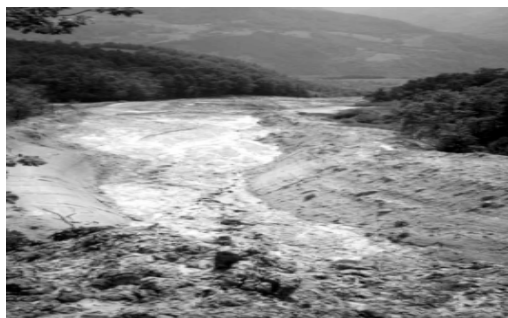
**Imagen 4. Esquema de un derrumbe**

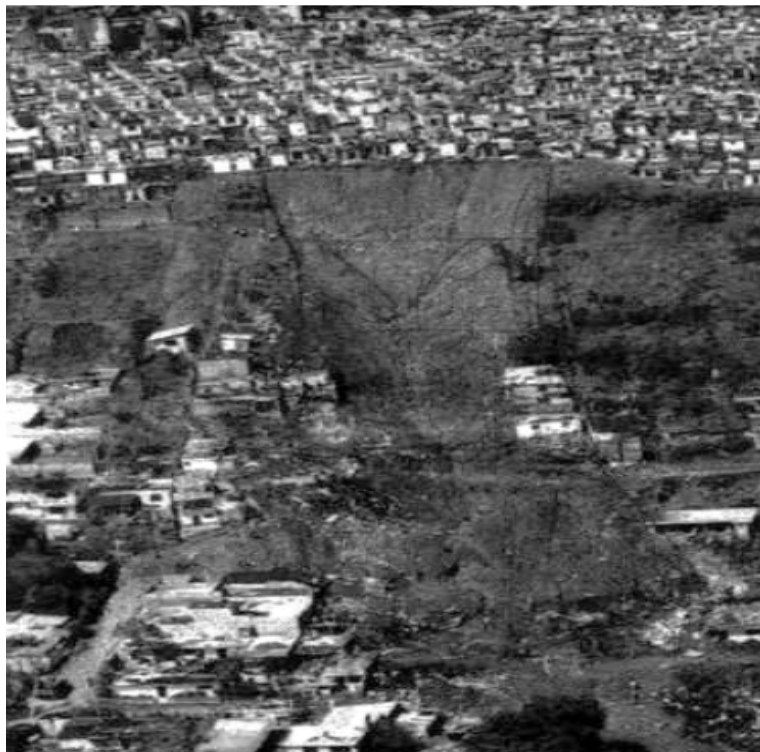
**Imagen 6. Flujo de lodo en la colonia Aurora, Teziutlán, Puebla**

Todo ello ocurrió, un 5 de octubre en la ladera posterior al cementerio municipal (ver imagen 5), de acuerdo con observaciones hechas en campo después de lo ocurrido, se dio a conocer que la masa fallada tuvo un movimiento con componente rotacional en la parte cercana a la corona (Mendoza, 2000 citado por Alcocer, et al., 2001), con lo cual se llega a la conclusión de que el movimiento inicial tuvo un mecanismo de deslizamiento y posterior a ello se convirtió en flujo.

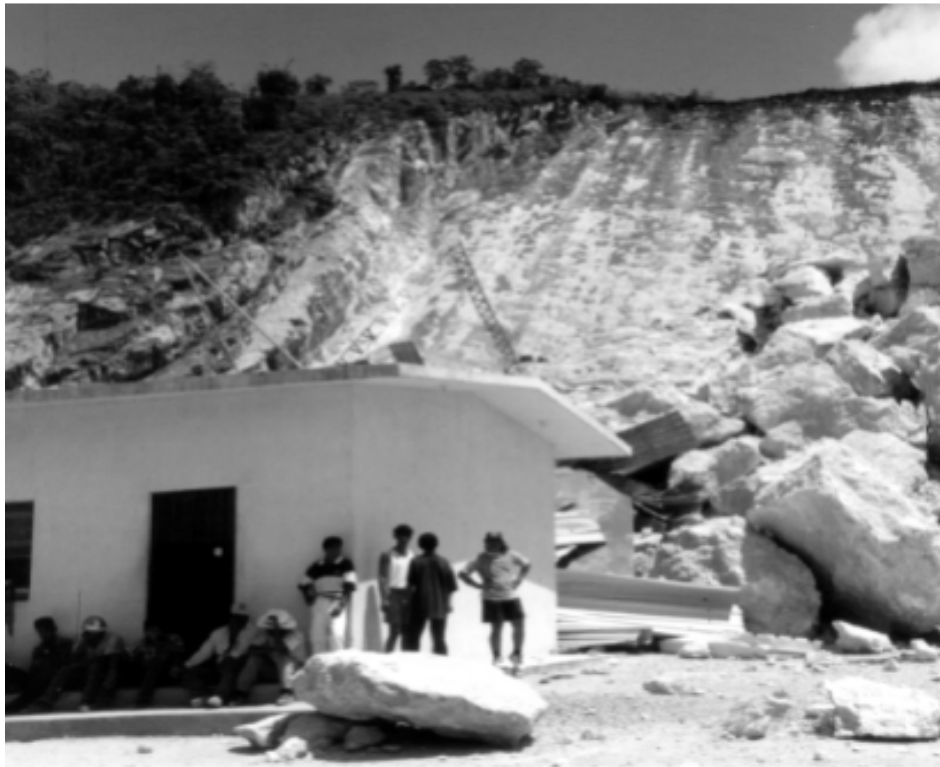
**Imagen 7. Caído de las capas superficiales, inclinadas en el mismo sentido de la ladera natural del cerro el Tortuguero, en el Municipio de Macuspana, Tabasco**

El 03 de Junio del año 2000, al menos siete personas murieron al ser sepultadas sus viviendas a causa del derrumbe en un cerro del municipio de Macuspana (ver imagen 6), estado de Tabasco, sureste de México, esto debido a las constantes lluvias que se precipitaron en la región, este accidente afectó una superficie de siete hectáreas, que es donde se localiza el patio de maniobras de una empresa que se dedica a la explotación de roca caliza, para usarla en la fabricación de pavimentos.

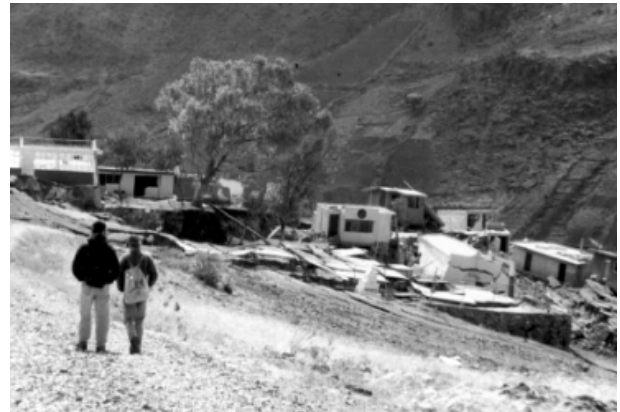
**Imagen 9. Destrucción parcial del poblado debido al deslizamiento**

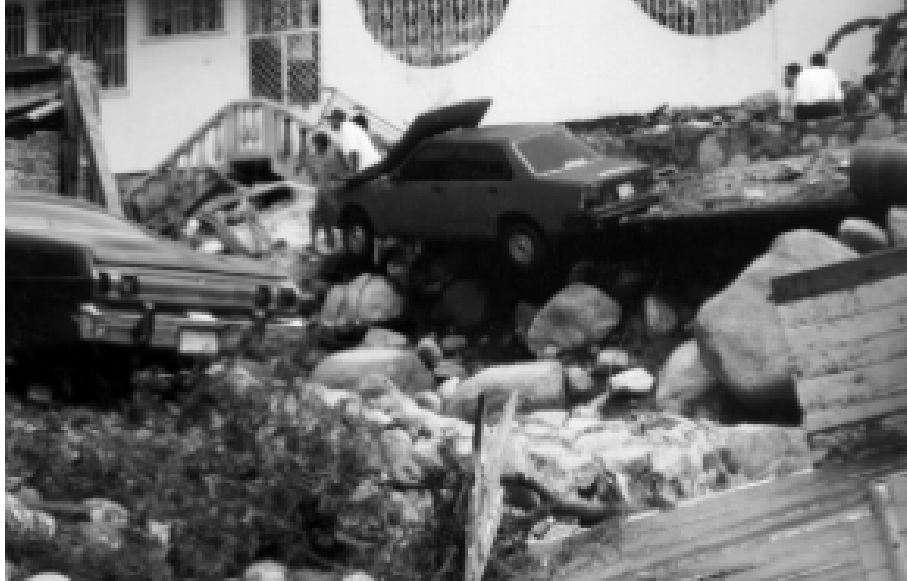
**Imagen 10. Caídos o derrumbes locales en la parte alta de Acapulco debido al huracán Paulina**

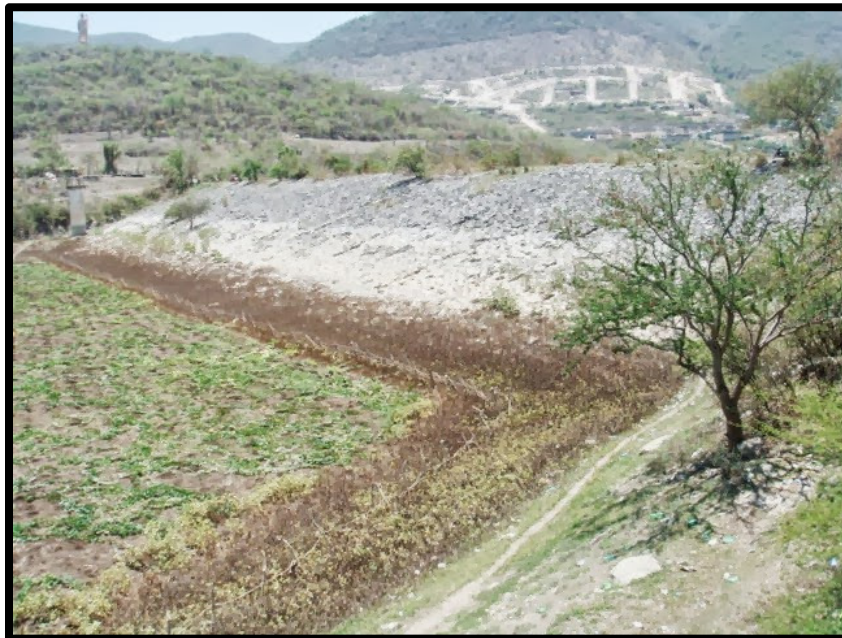
**Imagen 19. La cortina de piedra caliza construida en 1942**

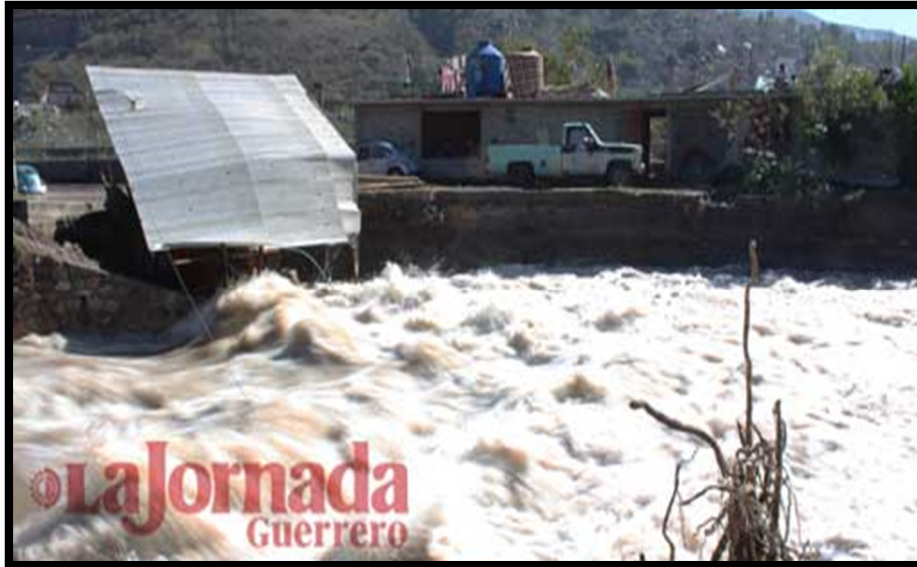
**Imagen 28. Afluyente del río Huacapa durante las lluvias de 2010, al norte de Chilpancingo**

Respecto a la afectación en la colonia por fenómenos hidrometeorológicos ocurrió un suceso similar la madrugada del 5 de febrero de 2010 debido a que se presentaron unas lluvias extraordinarias que provocaron que el río Huacapa, seco hasta ese momento, sobrepasara los límites máximos alcanzados en muchos años. Cabe aclarar que en esa fecha el encauzamiento del “Huacapa” aún no se realizaba en dicha zona, por lo que se entiende que se haya sido una de las zonas más afectadas y eso contribuyó a que se generaran los daños. Aunque el agua afectó inundando las viviendas aledañas al cauce de dicho río, no se reportaron daños en la estructura de las viviendas de la zona de estudio, como en otras áreas de la ciudad donde si hubo casas derribadas, en cuanto a las pertenencias de las personas, estas si fueron afectadas por la inundación. Para las personas fue un evento que las sobresaltó, porque nunca habían vivido un evento similar en su vivienda, y no sospecharon que les sucedería, principalmente por que se presentó en temporada de secas.

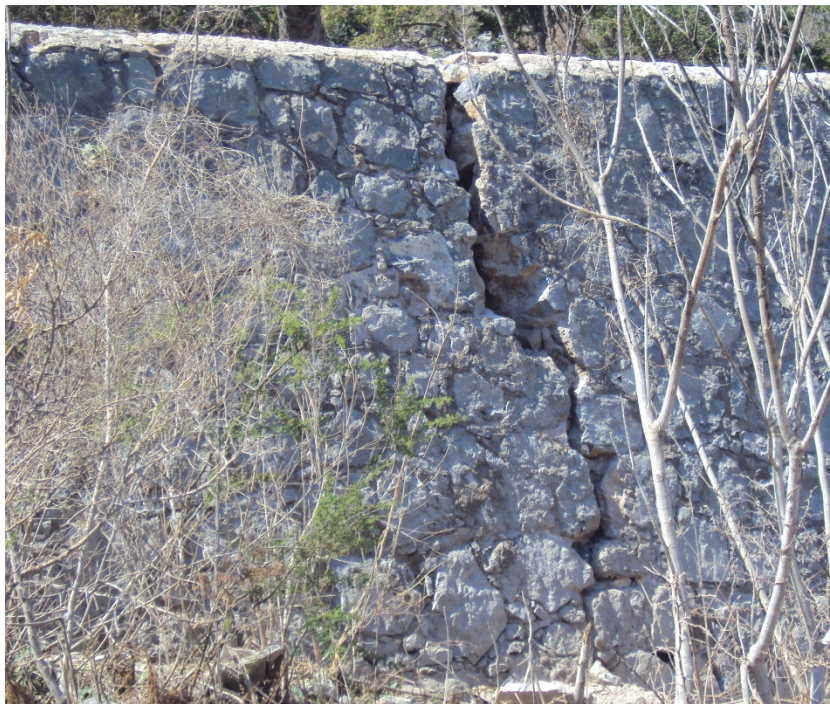
**Imagen 29. Se muestra fractura en la presa del “Cerrito Rico”, fotografía tomada durante el primer mes, después del desastre de septiembre de 2013**

lo cual provocaba que el nivel del agua de la presa aumentara constantemente. De acuerdo a la información obtenida se concluye que esto pudo ser un factor importante para aumentar el nivel del daño, porque la presa llegó a un límite que no había alcanzado en mucho tiempo atrás, lo que es muy peligroso para la zona por el tiempo que tiene de construcción, debido al alto nivel de deterioro que tiene la cortina.

Hubo organización para vigilar la presa del “Cerrito Rico” ya que el nivel del agua subía y debido al estado de la presa que según reportes ya presentaba fallas (ver imagen 29) y la gente tenía el temor de que esta no resistiera y se rompiera, lo cual resultaría catastrófico para las personas que habían regresado a cuidar sus hogares y tratar de reparar los daños, por ese motivo después de la primera semana solicitaron a las autoridades el permiso de abrir las compuertas debido que se mantenían cerradas e impedían que el flujo del agua fuera constante fundamentándose en que se corría el peligro de que aumentara el nivel de la presa originando que el flujo de agua volviera a generar efectos similares a los del día 15 de septiembre, o lo que es peor; la fractura de la cortina de la presa, por lo mismo, después de un tiempo de controversia entre ciudadanos y autoridades se logró que se abrieran las compuertas de dicha presa, permitiendo el desagüe de manera continua.

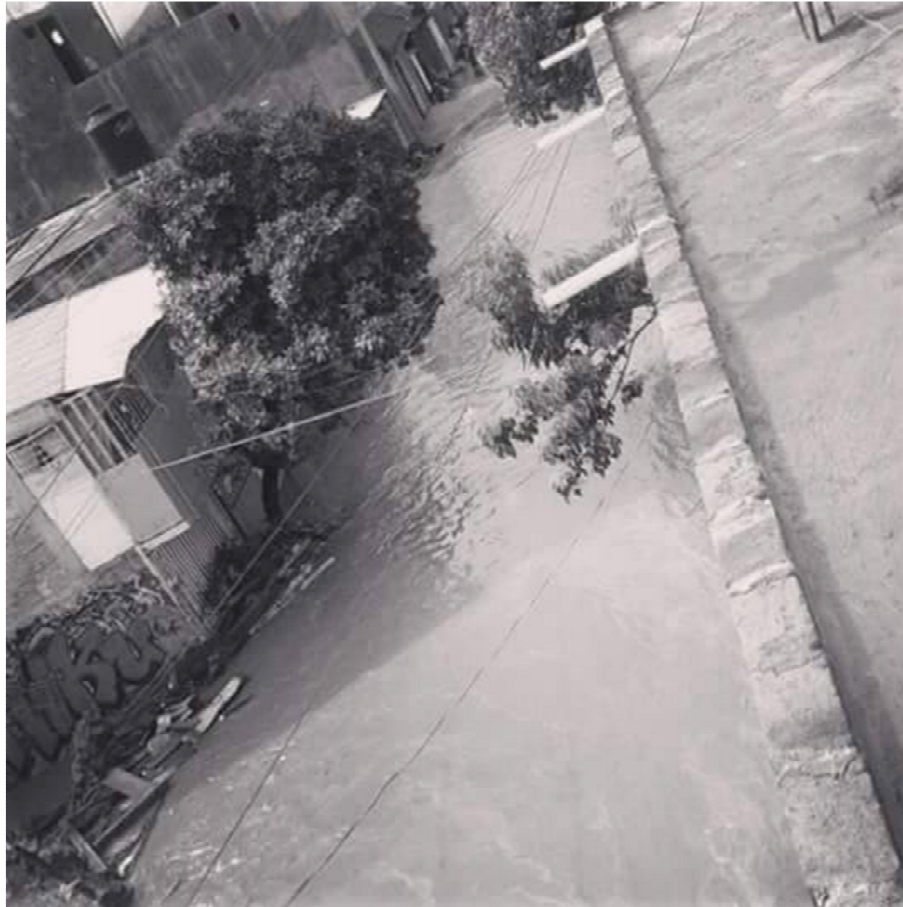
**Imagen 30. Calle Tixtla durante las lluvias de “Ingrid” y “Manuel”, el agua del río Huacapa corre por la vialidad**

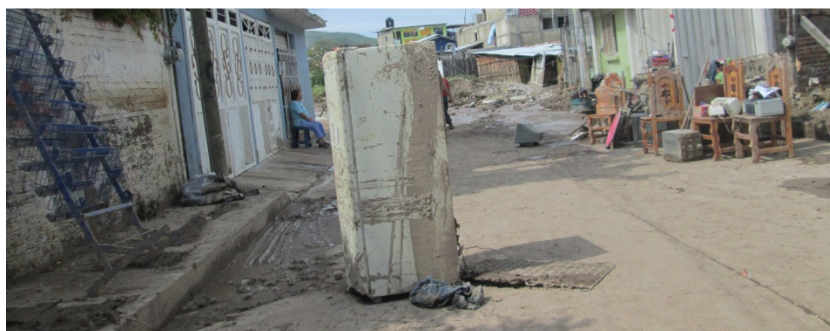
**Imagen 34. Viviendas de la calle Tixtla inundadas por el río Huacapa**

Los daños de las viviendas que fueron afectadas directamente por la creciente del “Huacapa” variaron, hubo viviendas construidas con hormigón armado y ladrillo en su estructura que recibieron el impacto de la corriente del agua directamente y aun así permanecieron sin daños en su estructura, pero las pertenencias de las personas fueron afectadas por el agua. En la zona no se reportó la pérdida total de alguna vivienda construida con estos materiales.

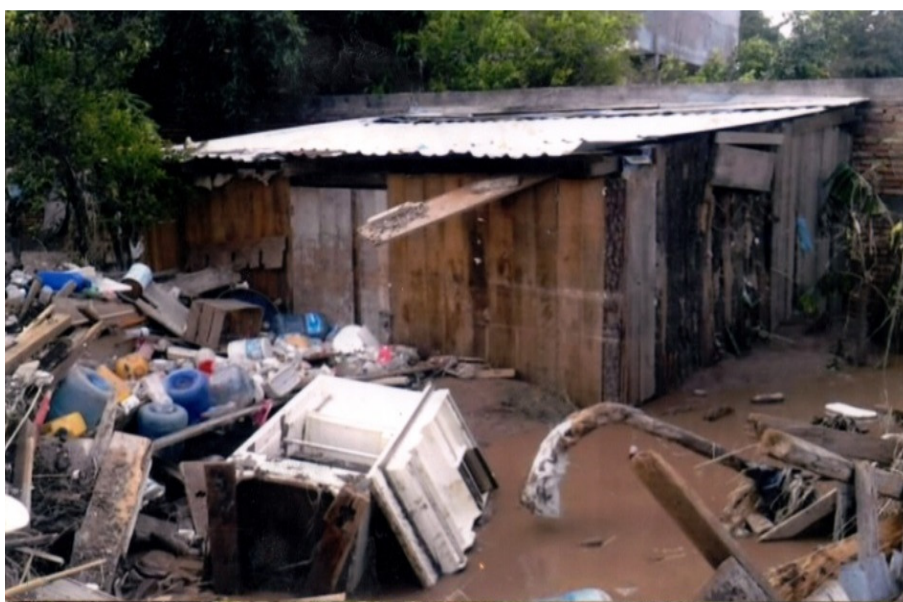
**Imagen 35. Vivienda mixta, donde la cocina de madera fue afectada por la inundación y tuvo que ser derribada**

derribarla. Debido a la afectación en la zona y para el proceso de reconstrucción y mejoramiento del lugar, fue necesario abarcar parte de su terreno para construir el encauzamiento del Huacapa, así mismo se requirió que dejara 12 metros a partir del límite del embovedado de dicho río, por lo que perdió gran parte de su lote y para justificar su pérdida le otorgaron una vivienda en el fraccionamiento “El Mirador” en la ciudad de Chilpancingo, mediante el programa de vivienda digna y se le permitió continuar habitando su vivienda en la parte de terreno que no se solicitó por parte de las autoridades. Dentro de esa fracción de lote que conservó se encontraba la parte de su vivienda que estaba construida de concreto armado y tabique rojo recocido.

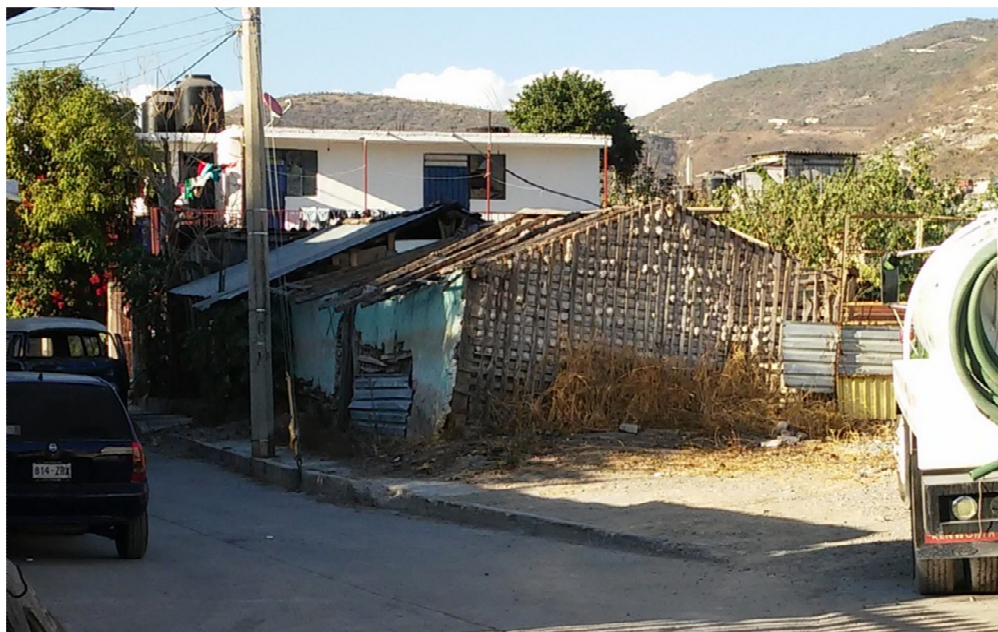
**Imagen 36. Vivienda afectada en condición precaria con muros de bahareque y techo de lámina, quedó inhabitable por los daños**

Las viviendas precarias están generalmente asentadas en zona federal por lo tanto es común que las personas que las habitan estén en riesgo por las particularidades inhabitables que caracterizan a dichas zonas. La mayoría de los asentamientos en condición precaria afectados de la zona no estaban regularizados, pero se tenían casos donde contaban con permisos de lotes en zona federal por parte de la Secretaría de Desarrollo Urbano y Ecología (SEDUE), en este caso se autorizaron las reubicaciones en algunos casos, otorgándoles una vivienda del programa “vivienda digna” de la Secretaría de Desarrollo Agrario, Territorial y Urbano (SEDATU).
