UNIVERSIDAD AUTÓNOMA DE GUERRERO

RUTA TURÍSTICA CULTURAL POR LA ARQUITECTURA DEL SIGLO XX DE ACAPULCO

TESIS PROFESIONAL
QUE PARA OBTENER EL GRADO DE MAESTRÍA EN
ARQUITECTURA, DISEÑO Y URBANISMO
PRESENTA

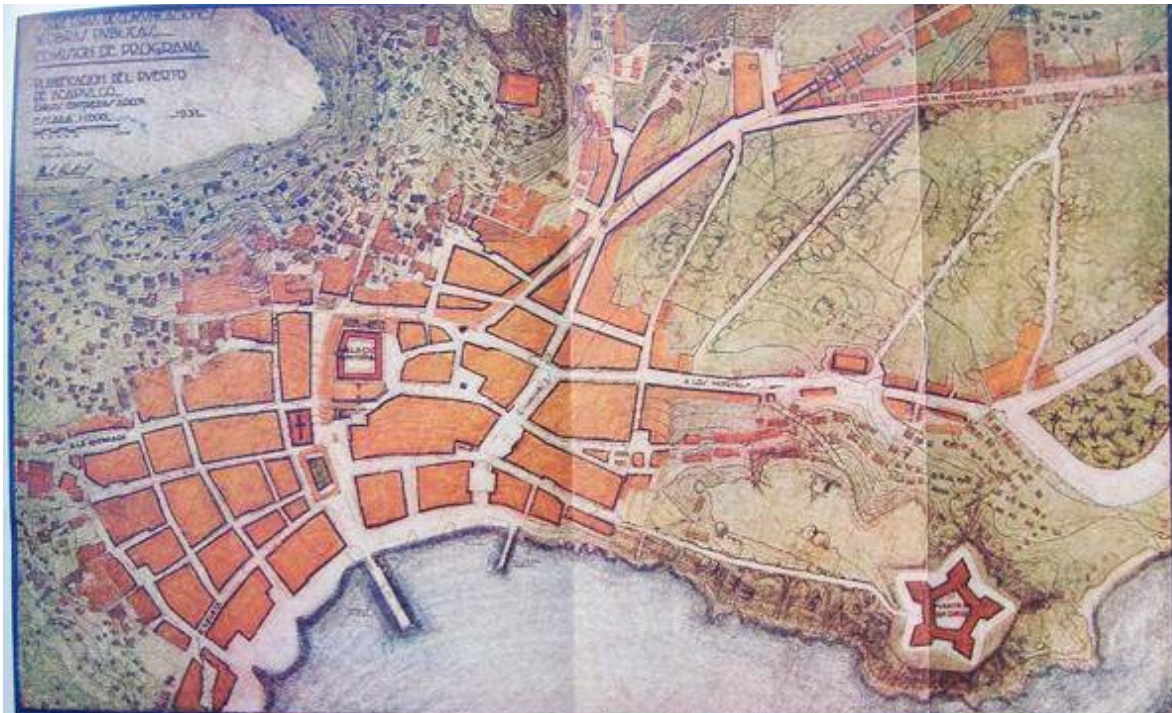
Figura 16. Levantamiento de Acapulco, realizado por Justino Fernández y Juan Legarreta, 1930. Fuente: Fares, Acapulco, Arquitectura y ciudad, Pag. 18.

En 1930 se realizó un levantamiento de Acapulco por Justino Fernández y Juan Legarreta donde se observa una mancha urbana concentrada, para este momento había tenido un crecimiento en círculo y las viviendas se agrupaban por barrios. Ver figura 16.

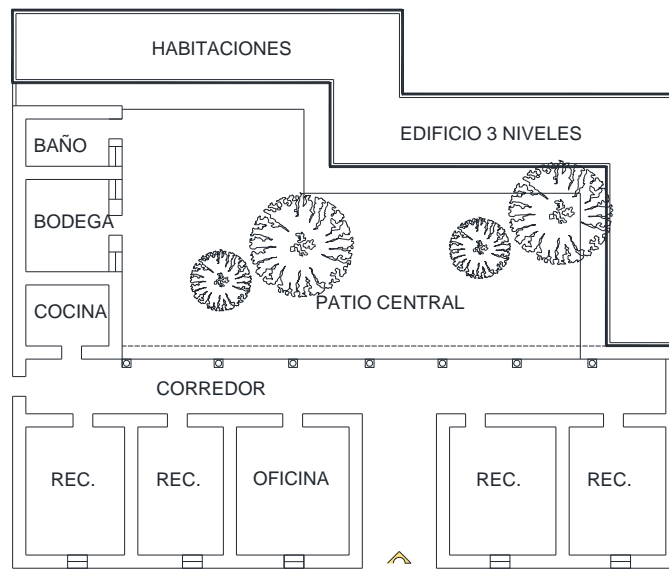
Figura 31. Planta arquitectónica, Hotel Misión. Fuente: Alcaraz, 2007

El edificio funcionalista del Hotel Misión utiliza materiales industrializados como: muros de tabique aparente, pintado en blanco, puertas y ventanas son de madera en persianas, utiliza la azotea jardín, una característica del funcionalismo y herrerías negras en terrazas. Ver figura 30 al 34.

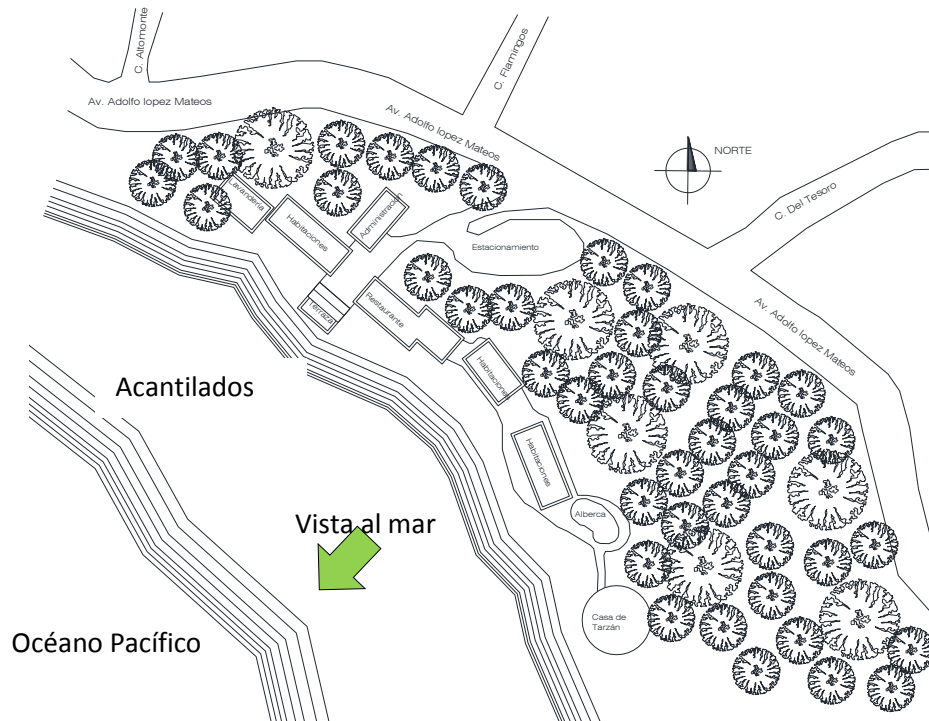
Figura 36. Planta de conjunto, Hotel Flamingos. Fuente: Propia, 2019.

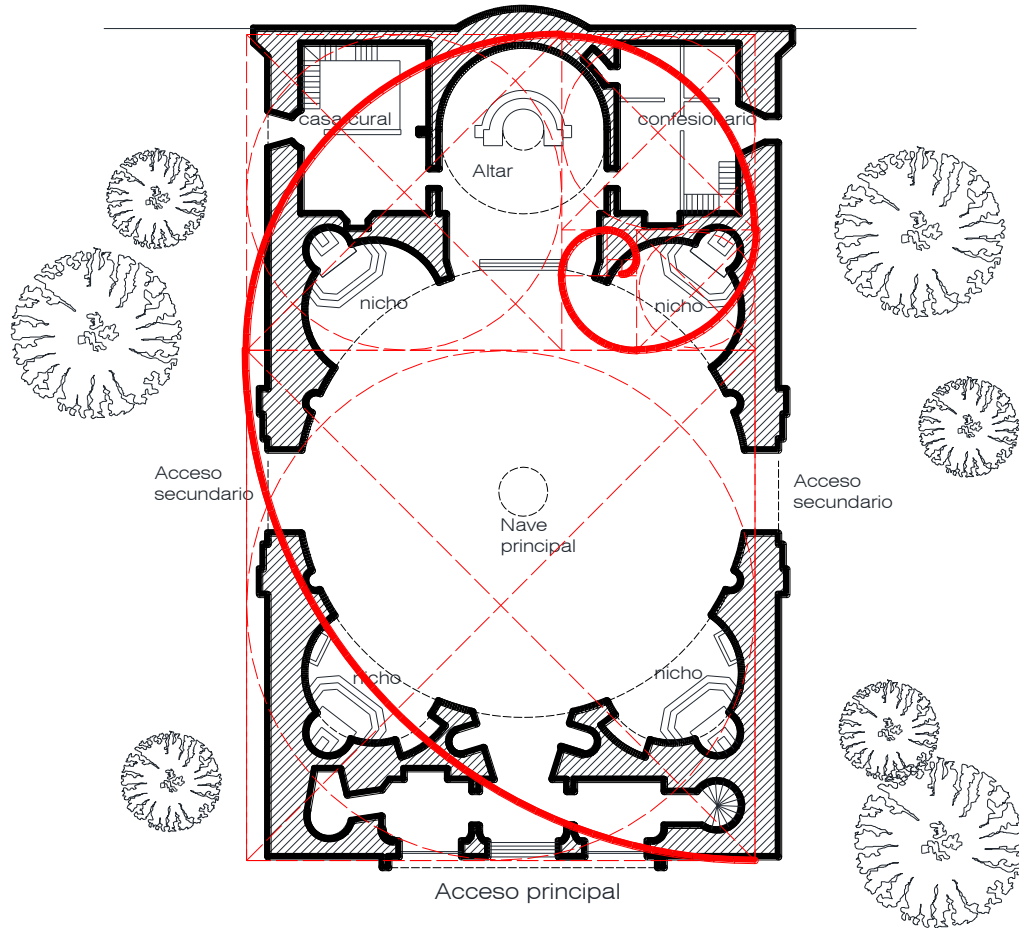
Figura 46. Sección aurea en Planta baja Catedral La Soledad. Fuente: propia, 2019.

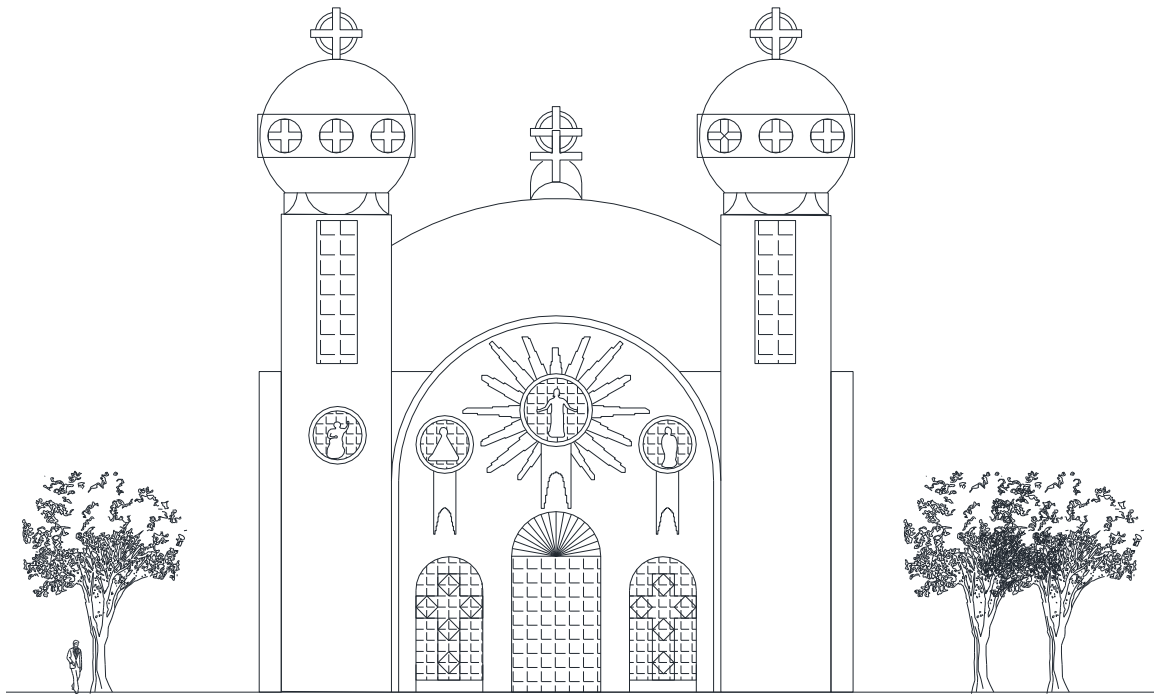
Figura 47. Fachada principal Catedral La Soledad. Fuente: propia, 2019.

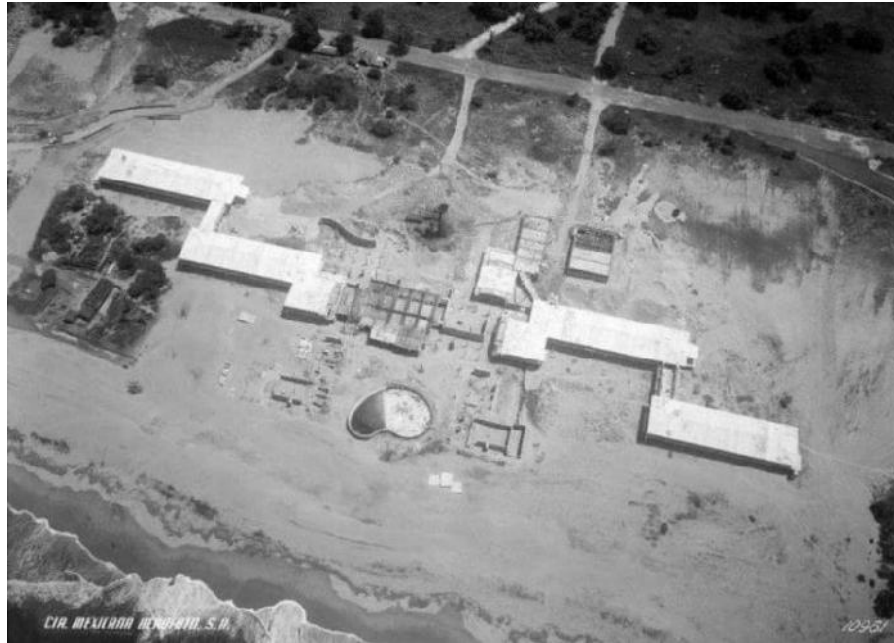
Figura 64. Hotel Pierre en construcción. Fuente: Aero mexicana, consulta 2019.
