Facultad de Arquitectura y Urbanismo

**CONSERVACIÓN DEL PATRIMONIO ARQUITECTÓNICO DE TAXCO DE
ALARCÓN, GUERRERO.**

CASO DE ESTUDIO: TEMPLO DE SAN BERNARDINO.

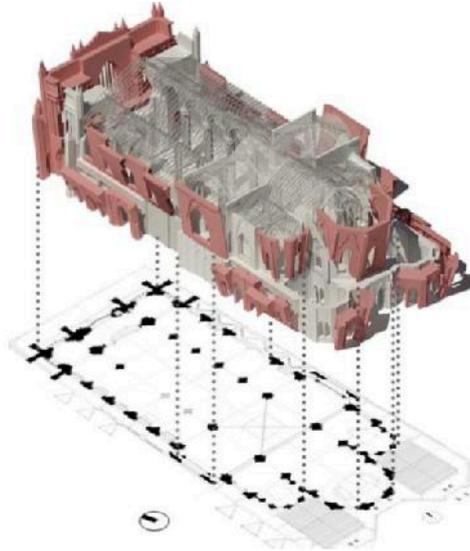
Además, se realizó un levantamiento láser en la Basílica del Salvador que permite generar un modelo 3D e identificar los daños de colapso en la estructura y determina las zonas con grietas, fisuras, desplomes y derrumbes de cada zona. Todo eso se determinó a través de un análisis del sitio y un modelo 3D SAP2000 que proporciona un aproximado de la realidad constructiva del edificio, detectando las incompatibilidades y deficiencias de su estructura, considerando un procedimiento de fuerza estática para determinar la demanda sísmica en la estructura y los refuerzos. (Rendel, et al., 2014) con el fin de determinar el estado crítico debido a la respuesta y rendimiento sísmico insatisfactorio en un contexto altamente sísmico. Esta información permitió realizar fichas detalladas de los daños en el edificio y planos de daños por cada fachada. (Imagen IV.5, IV.6, IV.7, IV.8 y IV.9)

Imagen IV.5. Isométrico de identificación de mecanismos locales de colapso en el estado actual de Basílica. Fuente: Palazzi, 2018.

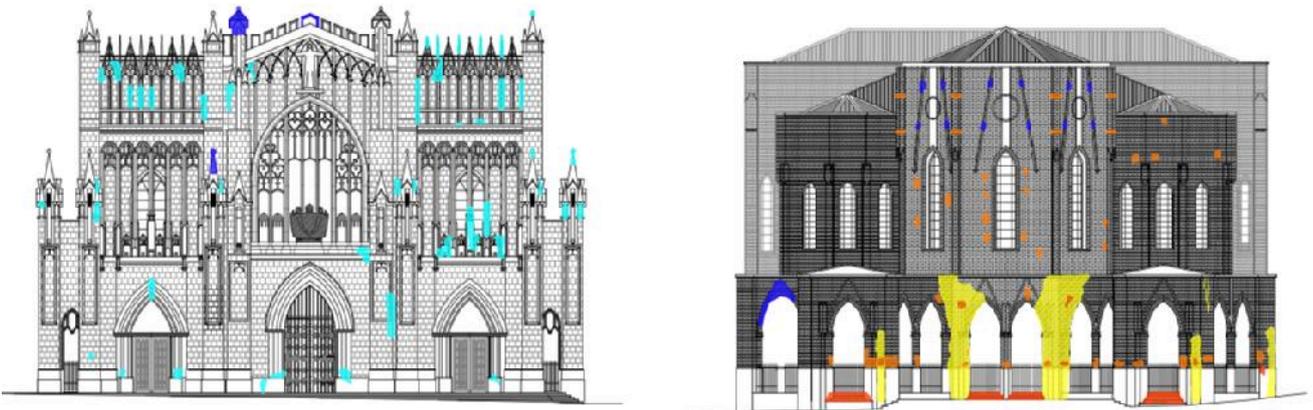
Imagen IV.6 y IV.7. Fachada Norte y Sur de la Basílica del Salvador. Fuente: Olimpia Lira, 2015.

Cada zona marcada en los planos representa un nivel diferente de daños, en este caso se consideran 3 niveles: superficiales, ornamentales y estructurales; los daños superficiales están marcados en colores cálidos, el color rojo representa los desprendimientos de estuco; el anaranjado las erosiones en ladrillos y el amarillo las erosiones por humedad; los daños ornamentales son marcados con color azul y representa la pérdida de elementos arquitectónicos; finalmente los daños estructurales son representados en color morado y representan los vacíos arquitectónicos. De esta forma un equipo multidisciplinario evalúa los daños para determinar las acciones para su restauración.

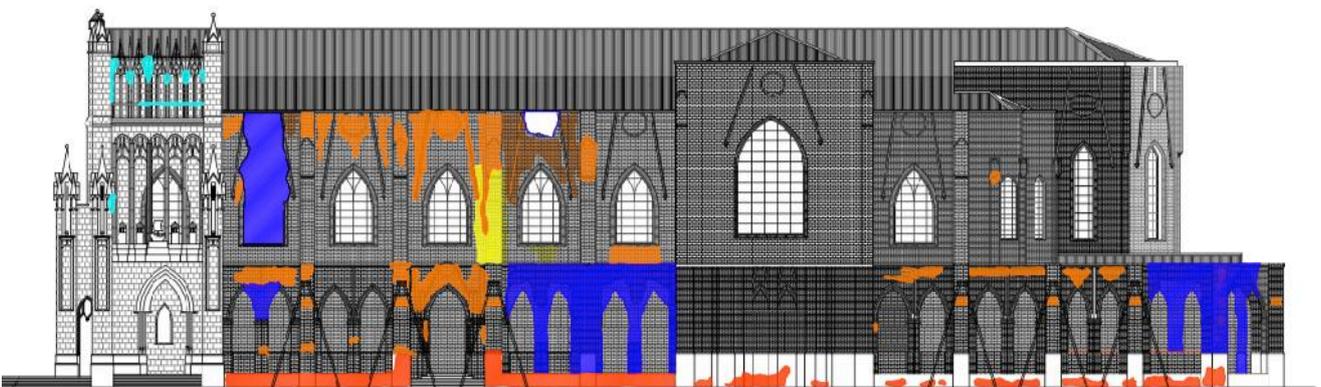
Imagen IV.8. Fachada Oriente de la Basílica del Salvador. Fuente: Olimpia Lira, 2015.

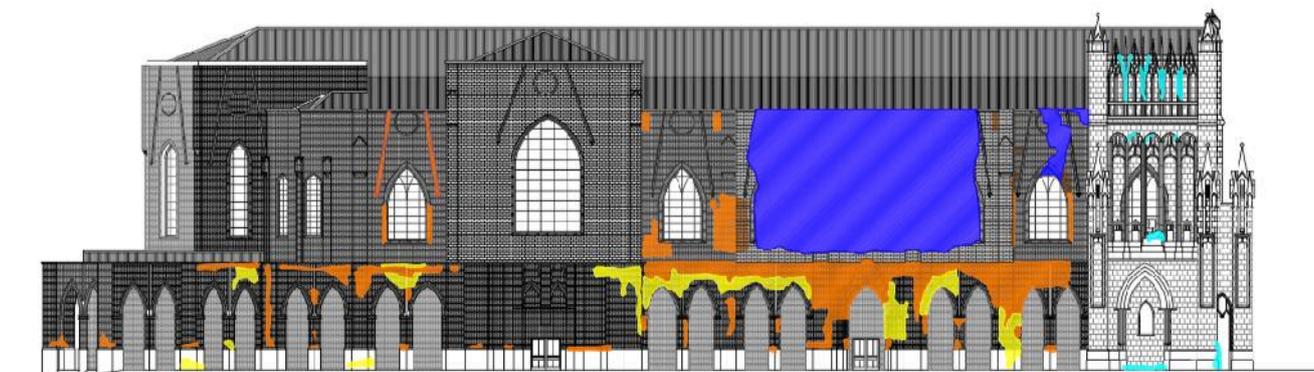
Imagen 9. Fachada Poniente de la Basílica del Salvador.
Fuente: Olimpia Lira, 2015.

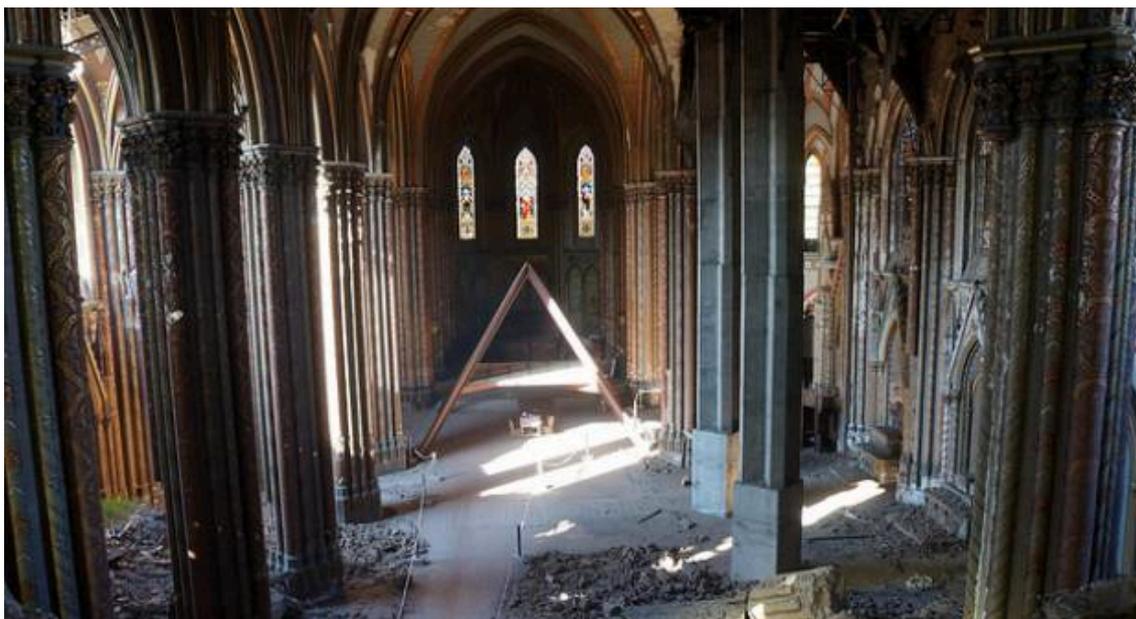
Imagen IV.10. Interior de la Basílica del Salvador después del terremoto del 2010.
Fuente: <https://www.flickr.com/photos/gonzaloohtidalgo>

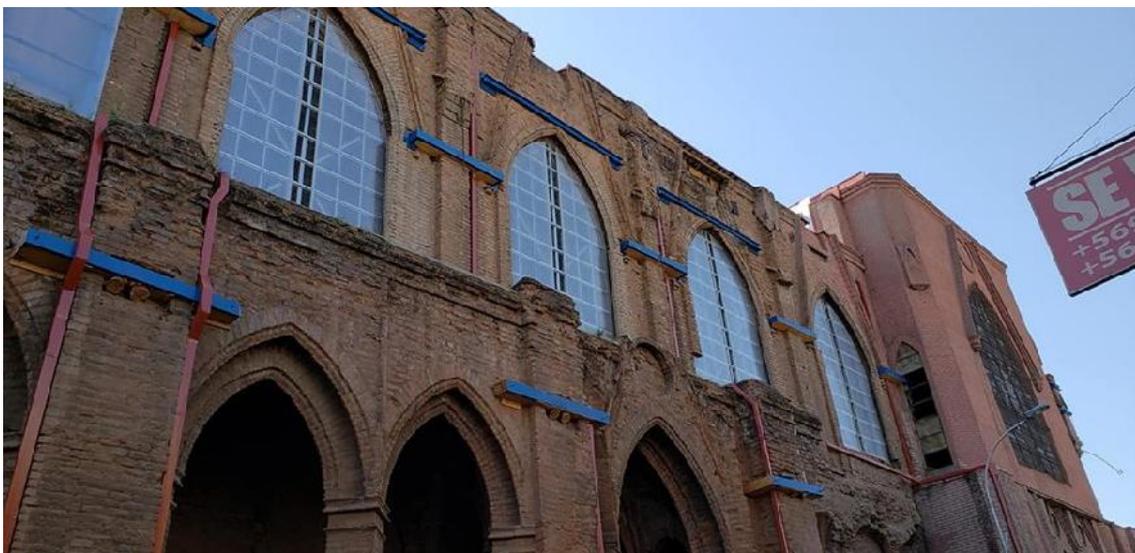
Imagen IV.14. Puntales y corchetes de amarre de la Basílica del Salvador, fachada este.
Fuente: Archivo personal; Octubre, 2018.

Además de la estructura de estabilización temporal se contempla la estabilización de zonas locales que se encuentran vulnerables a la acción sísmica y otras sollicitaciones. Hasta ahora se han desarrollado diferentes tipologías de refuerzo como las que se distribuyen en la Basílica abarcando las diferentes situaciones de inestabilidad local existentes, basadas principalmente en puntales y tensores de amarre que logran mantener los muros agrietados y dañados. (Imagen IV.13 y IV.14)

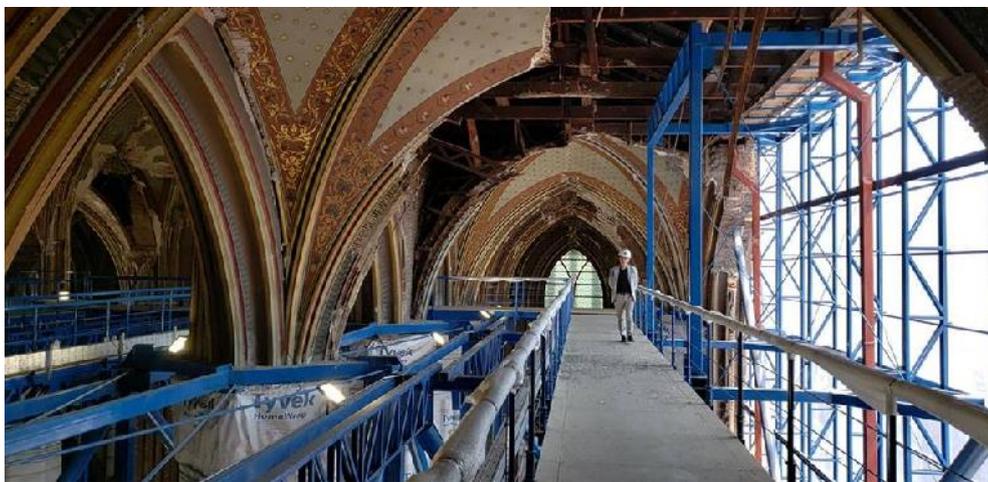
Imagen IV.20. Muro poniente y techos colapsados de la Basílica del Salvador.
Fuente: Archivo personal; Noviembre, 2018.

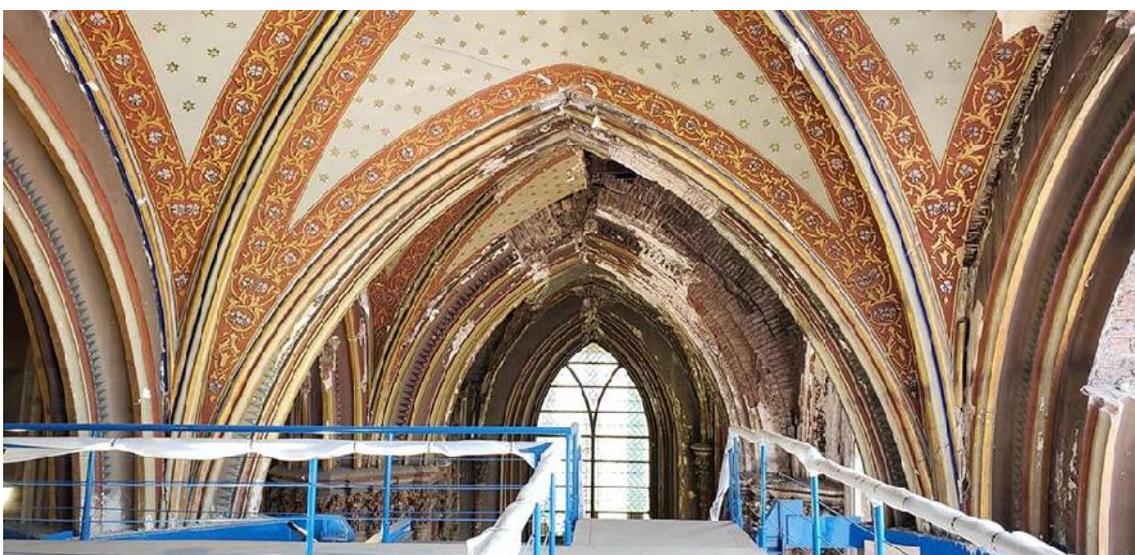
Así mismo se generan planos de detalles que muestran las zonas dañadas, estos determinan el nivel de afectación, donde se marcan los desprendimientos de pinturas y deterioros por cada zona dañada, la técnica de ejecución y los materiales empleados, a fin de determinar el estado actual de la pintura y reunir información necesaria para la propuesta de intervención y conservación. (Imagen IV.25)

Imagen IV.25. Estado actual de pintura en descomposición.
Fuente: Propia. Noviembre, 2018.

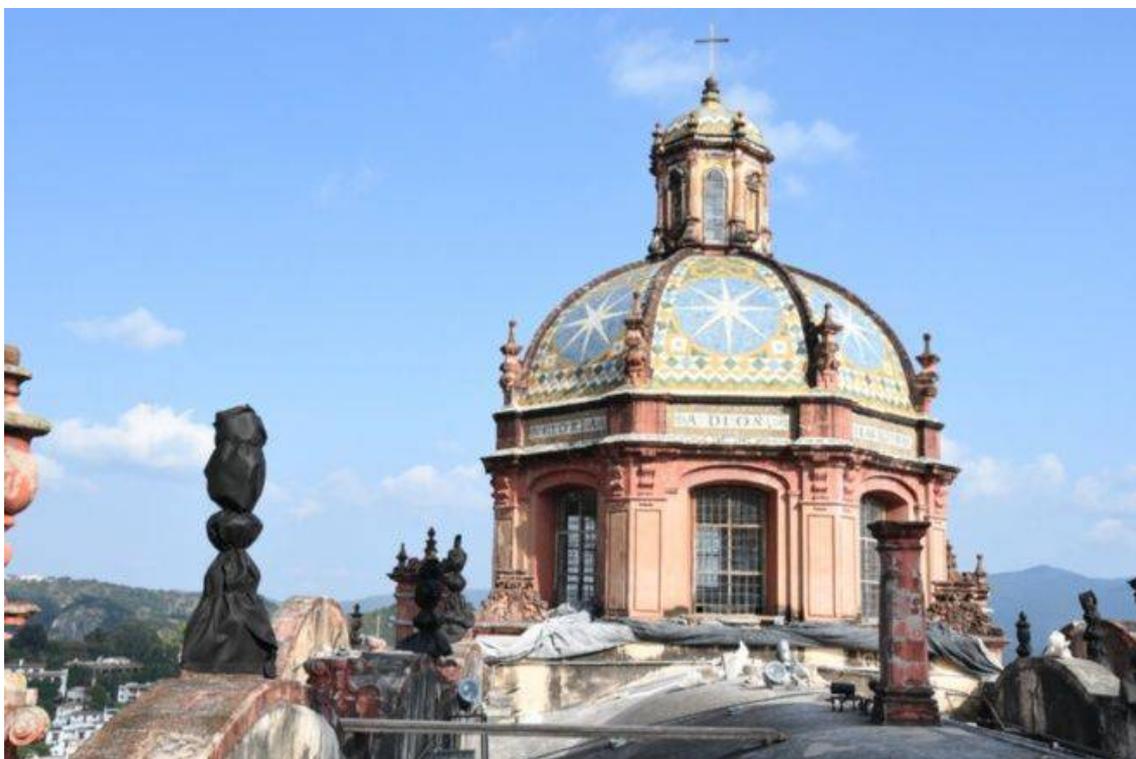
Durante varios años se han realizado trabajos de conservación y mantenimiento de la parroquia de Santa Prisca, sin embargo, durante el sismo del 19 de septiembre del 2017 está presentó daños severos en su estructura que afectó las bóvedas (Imagen IV. 28), cúpula, arcos del crucero, bautisterio y nave principal que presentaron grietas y fisuras; además, se desplomó un pináculo de cantera del muro sur y se derrumbaron algunos elementos ornamentales de las cornisas, entre otras afectaciones menores. Así pues, toda la parte central de la iglesia recibió el impacto, y el piso de duela se levantó por el efecto de resonancia; en el exterior, siete pináculos se vinieron abajo, y los arcos, atrás de las molduras están desprendidos, a los que se agregan más arcos de cantera con fisuras sobre toda la nave principal.

Imagen IV.28. Cúpula de la parroquia de Santa Prisca.

Esto debido a que Santa Prisca se alza sobre un área de relleno, por estar asentada en una ladera. En esta zona, donde la construcción es más vulnerable, se dieron agrietamientos fuertes en las bóvedas y los brazos del crucero -la más severa tiene una profundidad de 40 centímetros-, y colapsaron algunos elementos ornamentales y de la cornisa, entre otras afectaciones como los desprendimientos de acabados y pinturas. Por tal motivo, la parroquia de Santa Prisca permaneció cerrada con el fin de realizar los estudios y trabajos pertinentes para su conservación.

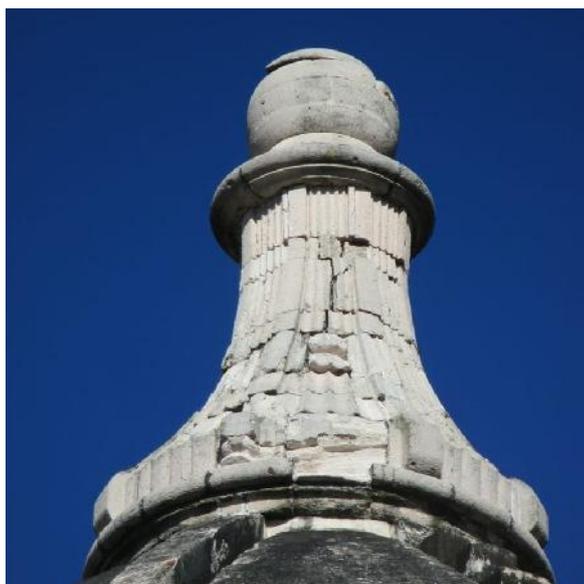
**Imagen V.39. Perillón de la cúpula de la iglesia de San Bernardino.
Fuente: Archivo personal; Marzo, 2019.**

Los elementos más afectados por el sismo del 19 de septiembre del 2017 fueron la cúpula, esta presenta grietas y fisuras en toda su estructura; por su parte el perillón se encuentra colapsado como se muestra anteriormente en la imagen V.39.

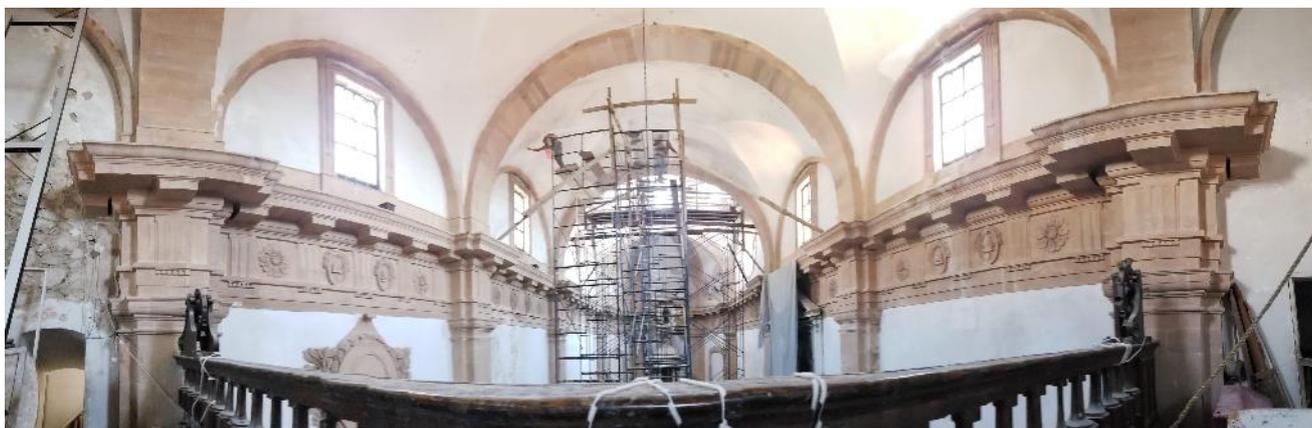
En la inspección visual al interior de la iglesia de San Bernardino y la capilla del Santo Entierro se es perceptible la humedad que presentan los muros, generalmente a nivel de los zoclos se evidencia la presencia de sales minerales, esto debido a que el piso original fue remplazado y actualmente tiene una loseta que evita la absorción de humedad hacia el subsuelo; además, los techos presentan desprendimientos de aplanados ya que no están protegidos adecuadamente para evitar humedades, por ello, las bóvedas de la nave principal y secundaria presentan humedades a diferentes alturas a pesar de los trabajos realizados, ya que algunos muros han sido revocados nuevamente, sin embargo, si no se controlan las humedades, los materiales seguirán dañándose con el tiempo. Por su parte, existe un daño notorio en el 2do arco de la nave principal, ya que este tiene una gran fisura en la clave por el sismo del 19 de septiembre del 2017, sin embargo, actualmente está siendo reparado por el INAH. (Imagen V.42)

**Imagen V.42. Iglesia cerrada por trabajos de intervención del INAH.
Fuente: Archivo personal; Marzo, 2019**

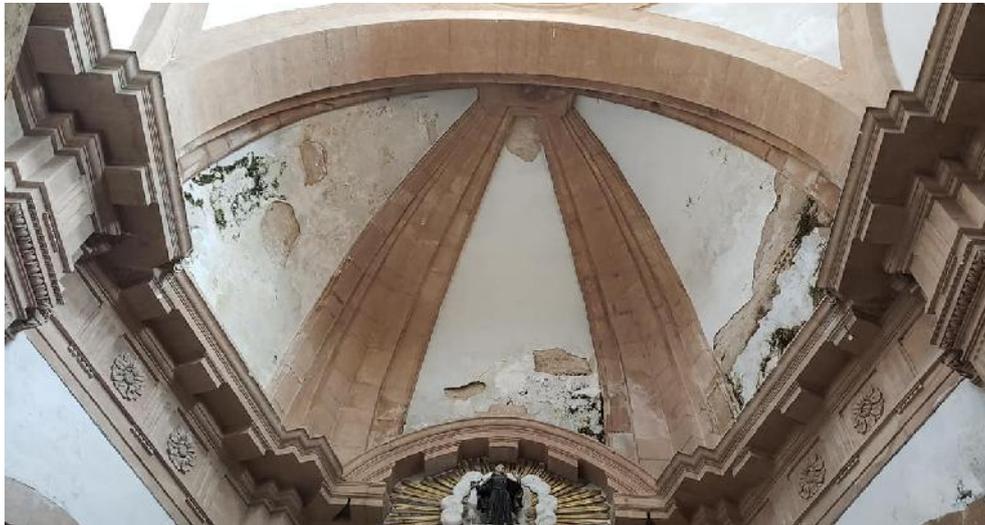
En los elementos ornamentales de la nave principal como el ábside y retablo de la iglesia las humedades son más notorias, la pintura y los aplanados en las pechinas presentan eflorescencia expandiéndose, así mismo, en los muros de esta se notan las manchas de humedad y desprendimientos. (Imagen V.43)

**Imagen V.43. Afectaciones en el ábside de la iglesia de San Bernardino.
Fuente: Archivo personal; Marzo, 2019**

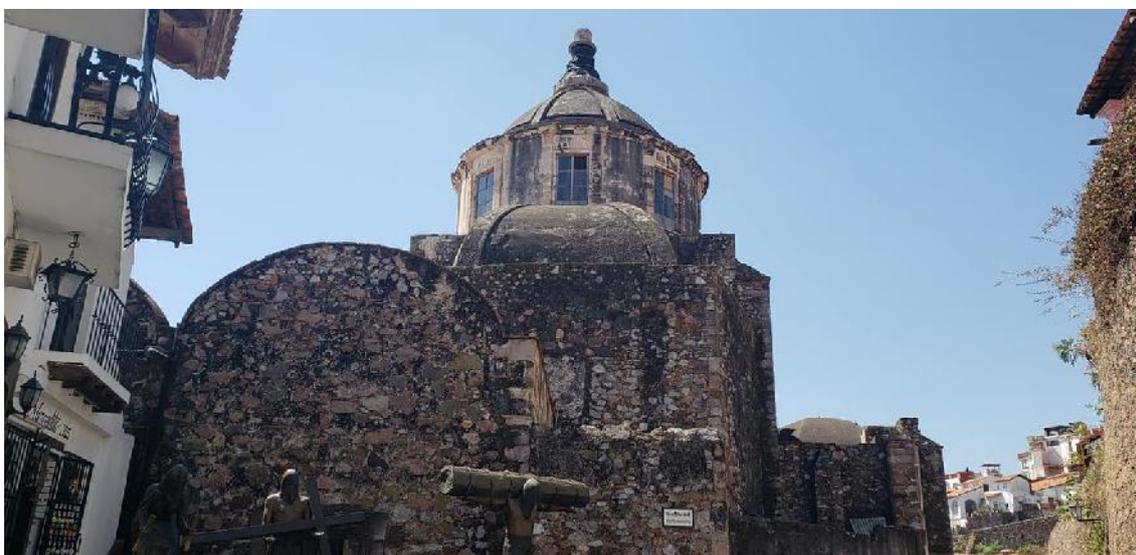
Los muros exteriores presentan erosión natural y continúan consumiéndose con el paso del tiempo, por ello, los materiales pueden presentar un desgaste más acelerado; es notorio el desprendimiento de los recubrimientos y los materiales erosionados de la fachada lateral poniente y la fachada posterior norte que a su vez presentan eflorescencias; los “graffitis” empiezan a convertirse en un problema. (Imagen V.45)

Imagen V.45. Fachada lateral poniente y fachada posterior norte.

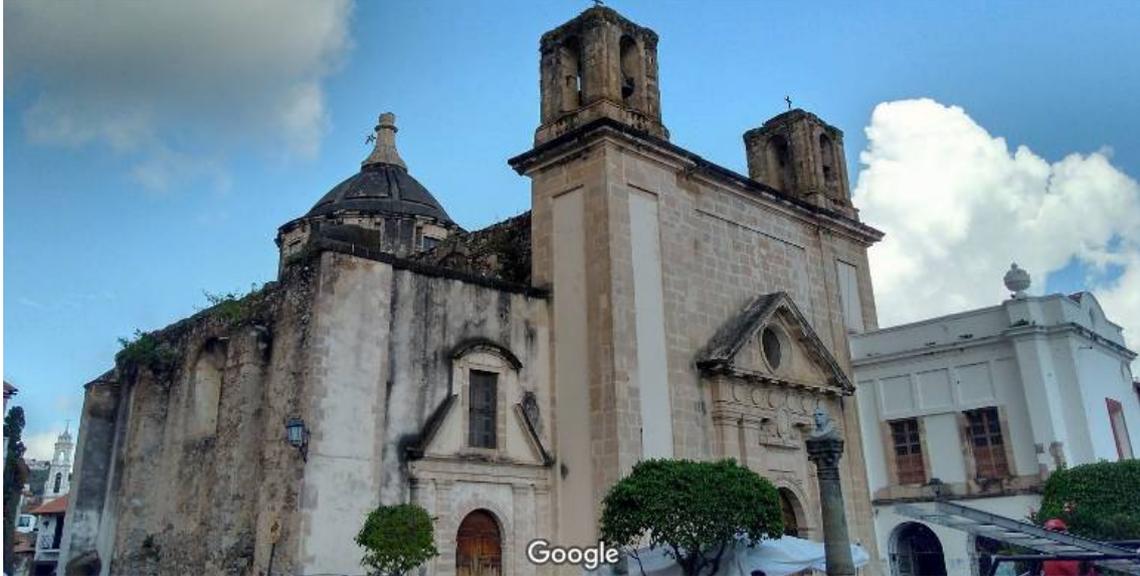
**Imagen V.46. Fachada principal de la iglesia de San Bernardino.
Fuente: Google maps, 2019**

Si bien, el estado en que se encuentra la iglesia de San Bernardino es el reflejo de la historia haciendo certero su deterioro a través de los años este conjunto va perdiendo así pinturas y aplanados en todas las fachadas como se percibe. Sin embargo, la fachada principal ha sido intervenida y es la que mejor se conserva actualmente, no obstante, presenta manchas por diversos factores en diferentes zonas. (Imagen V.46)

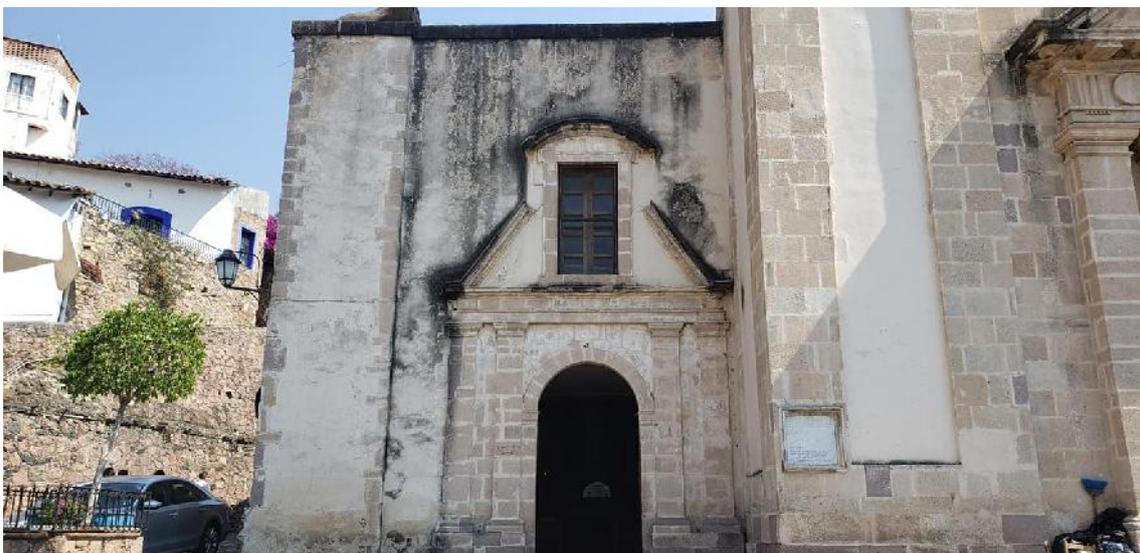
**Imagen V.47. Fachada principal de la iglesia de San Bernardino (Nave 2).
Fuente: Archivo personal; Marzo, 2019**

La pequeña y deteriorada fachada de la nave secundaria además de humedad presenta resanes evidentes por posibles intervenciones realizadas; las cornisas superiores de la fachada y las que enmarcan el frontón demuestran manchas de escurrimientos por humedad. (Imagen V.47)

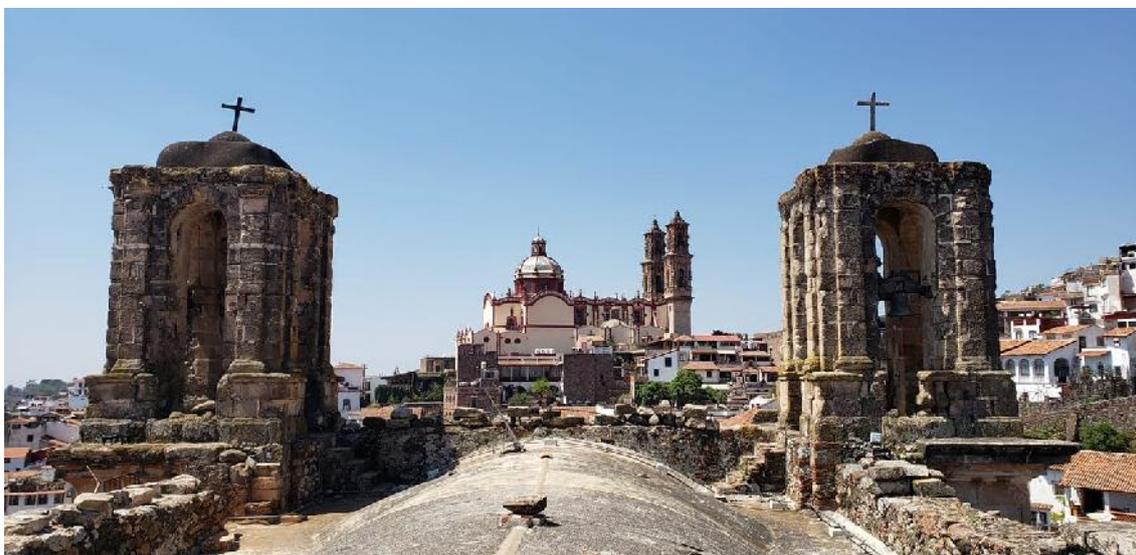
**Imagen V.48. Torres de la iglesia de San Bernardino.
Fuente: Archivo personal; Marzo, 2019**

Las torres de la iglesia de San Bernardino presentan serios problemas de deterioro, además de la humedad se observa florecencia y en época de lluvias la vegetación invasiva crece en toda su estructura. Tanto en la torre oriente y poniente se nota la pérdida de algunas balaustradas y los campanarios de madera se encuentran totalmente dañados, es evidente que la madera está podrida. (Imagen V.48)

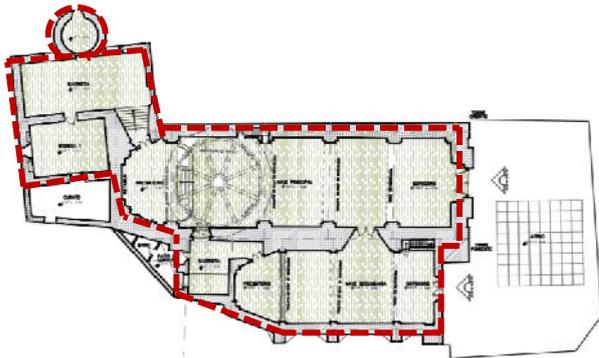
Uso actual:	Iglesia y capilla			
Código espacio:	PL-01			
Clasificación de los daños				
Directa:				
Indirecta:				
Mecánica	Física		Proyecto	Ejecución
Química	Biológica		Material	Mantenimiento
Afectación o daño:	Cambio de piso			
Fecha de aparición:	Desconocida			
Periodicidad	Desconocida			
Condiciones especiales:	Ninguna

Elemento	Material	Técnica	Acabado	Estado de conservación			
				B	R	M	Tipo de deterioro
Piso	Loseta		Liso		x		Físico

No se conoce la fecha ni el motivo del reemplazo del piso original del templo de San Bernardino, sin embargo, este hecho ha generado problemas evidentes en los muros debido a la falta de propiedades técnicas que un piso rustico ofrece como la absorción.

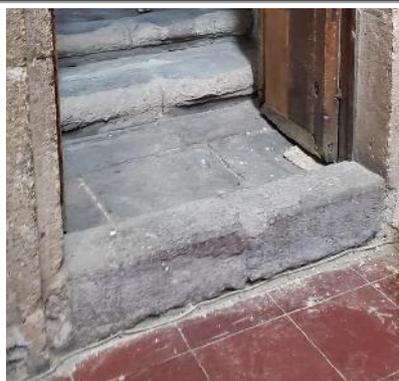
Foto 2. Diferencia de pisos.

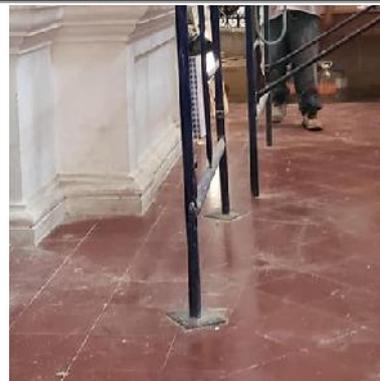
Foto 3. Piso actual.

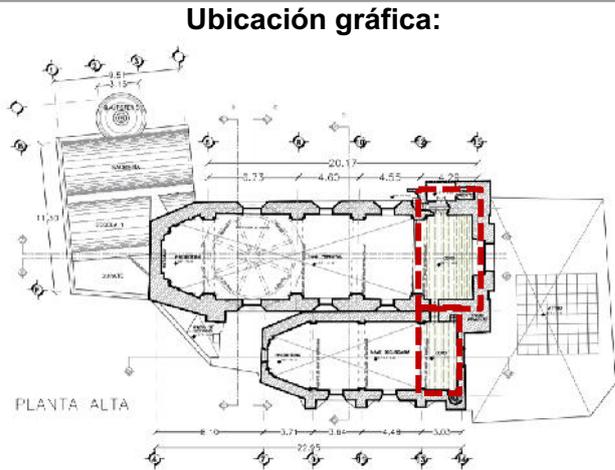
La ficha de identificación de daños FID-02 corresponde al plano arquitectónico ARQ-02 (Anexo 02, Plano ARQ-02) que representa la planta alta del conjunto de San Bernardino, estos señalan los pisos que corresponden al coro alto de la iglesia de San Bernardino y a la capilla del Santo entierro, las afectaciones que se presentan en este piso son las mismas que la ficha anterior, ya que, al igual que la planta baja de la iglesia los pisos originales también fueron removidos y por consecuencia presenta los mismos problemas.

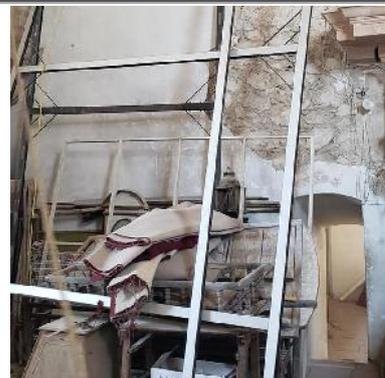
Foto 05. Desprendimiento de acabados en muros.

Los agentes naturales han provocado daños en los muros, tal es el caso del muro sur que presenta dos grandes grietas que dieron origen durante el sismo del 17 de septiembre del 2017. A su vez, los muros oriente y poniente presentan desgastes de sus materiales y en ambos casos los desprendimientos de sus recubrimientos comprenden el 50% de su estado formal.

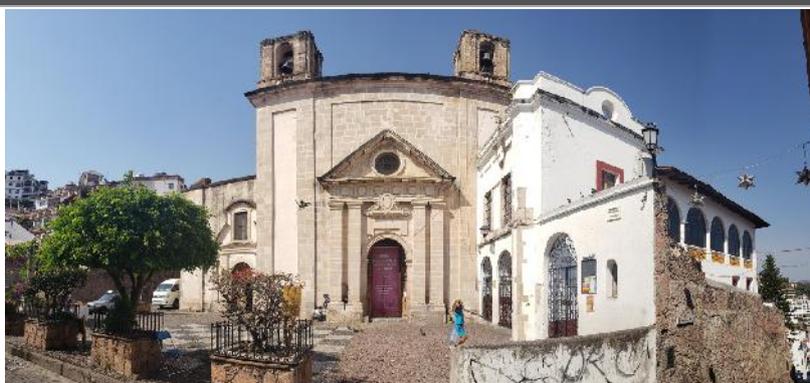
Foto 09. Fachada principal.

Es la fachada que mejor se conserva sin embargo presenta diversos problemas de conservación, entre ellos depósitos superficiales, fisuras, manchas y resanes por posible intervención. Las cornisas muestran manchas negras por posibles escurrimientos, a su vez los zoclos presentan eflorescencias consecuencia de alguna reacción con algún componente.

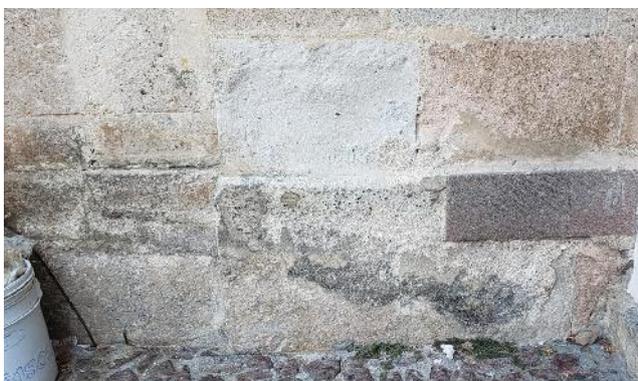
Foto 10. Eflorescencias.

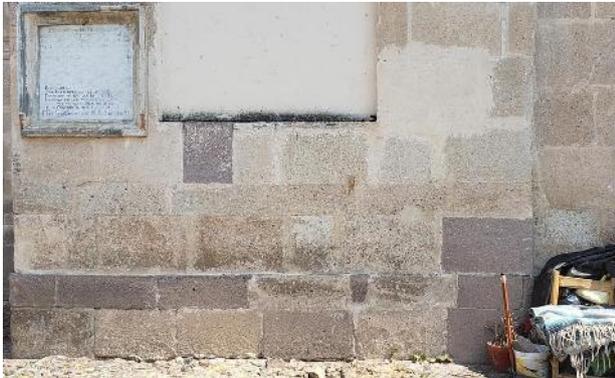
Foto 14. Eflorescencias columna poniente.

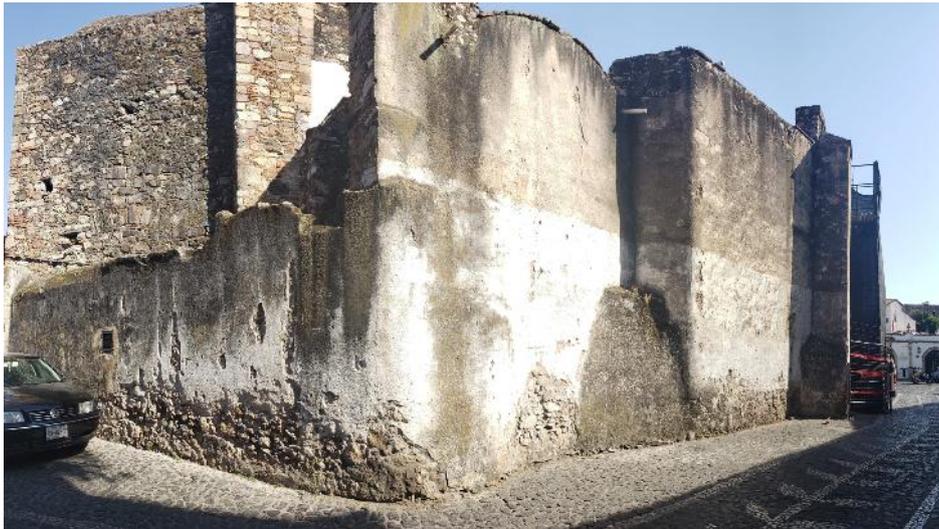
Foto 17. Fachada inferior lateral poniente.

Evidentemente esta fachada ha perdido los recubrimientos de sus muros casi en su totalidad, si bien, el deterioro que muestra presenta pérdida de elementos y de su acabado final, los muros no muestran daños estructurales.

Existen dos grietas en las ventanas de la capilla del Santo Entierro pero no representan un problema estructural mayor; sin embargo, el desgaste de los muros puede propiciar pérdidas irreparables.

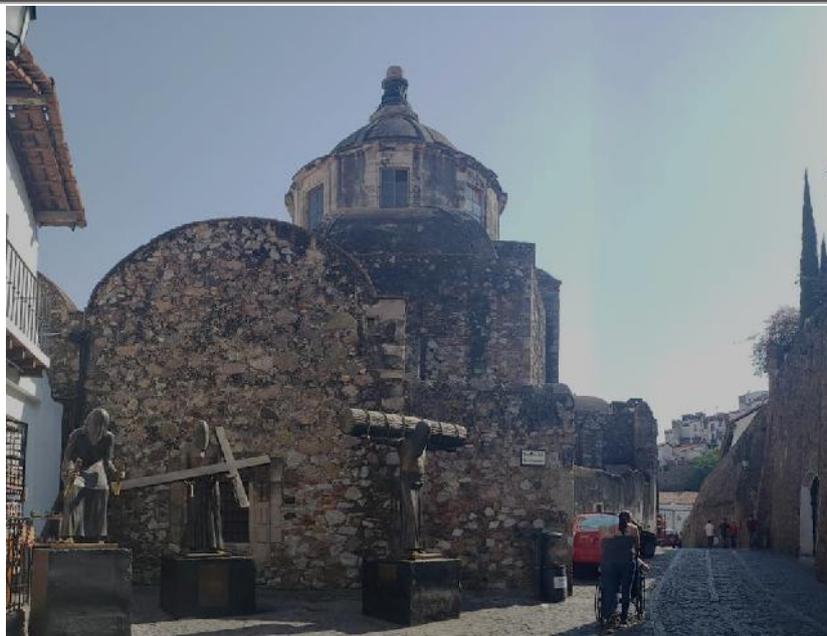
Foto 26. Fachada posterior.

La ficha de identificación de daños FID-06 que corresponde al plano ARQ-06 (Anexo 06, plano ARQ-06) que representa arquitectónicamente la fachada posterior norte que representa la parte trasera del edificio en dónde se ubican las estatuas de los flagelados. Esta fachada, al igual que la lateral poniente presenta perdida de sus recubrimientos y agentes biológicos como eflorescencias, musgos y líquenes.

Al igual que la fachada lateral poniente el deterioro que muestra presenta pérdida de elementos y de su acabado final, los muros no muestran daños estructurales, sin embargo, su desgaste físico puede propiciar futuros daños irreparables.

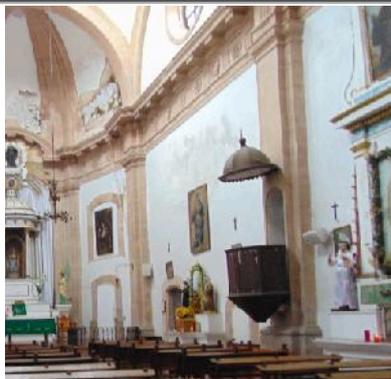
Foto 27. Muro interior oriente.

Debido a la falta de mantenimiento adecuado los muros de este corte presenta eflorescencias y líquenes que han propiciado el desprendimiento de sus recubrimientos en diferentes alturas de estos. La parte más deteriorada se encuentra en su ábside.

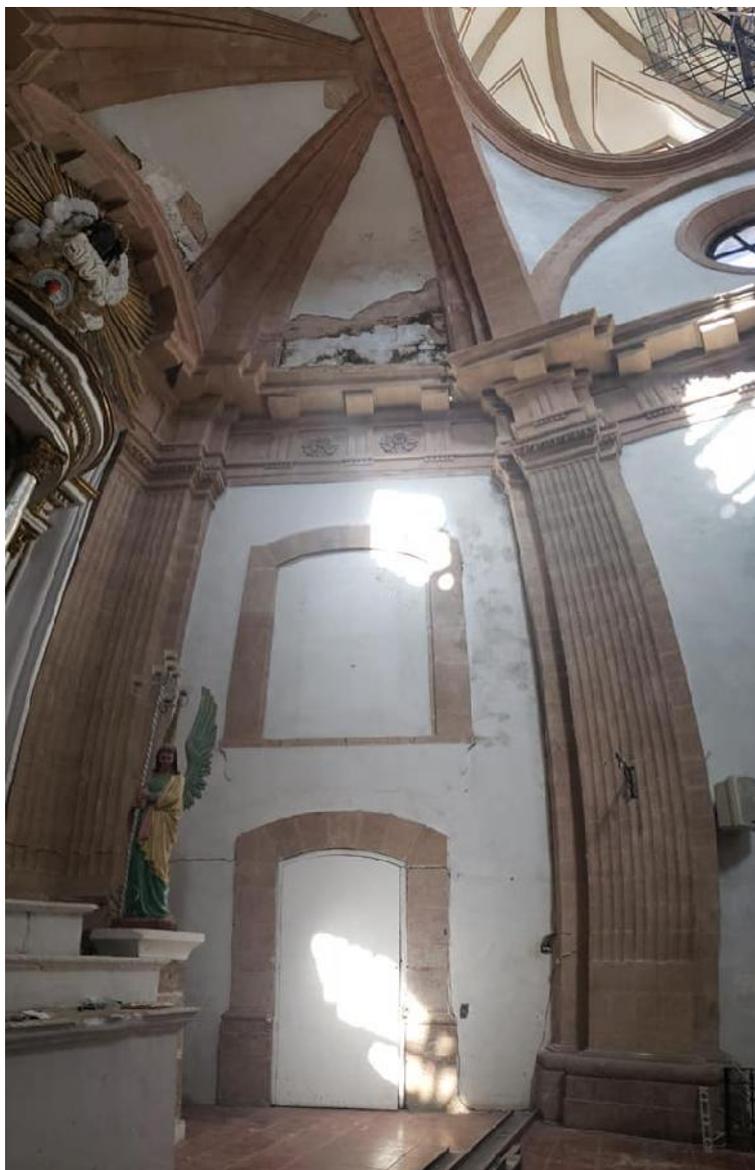
Foto 31. Muro oriente presbiterio.

El interior de la cúpula del ábside muestra un grado avanzado de eflorescencias que deben tratarse inmediatamente ya que se están expandiendo y pueden propiciar daños mayores.

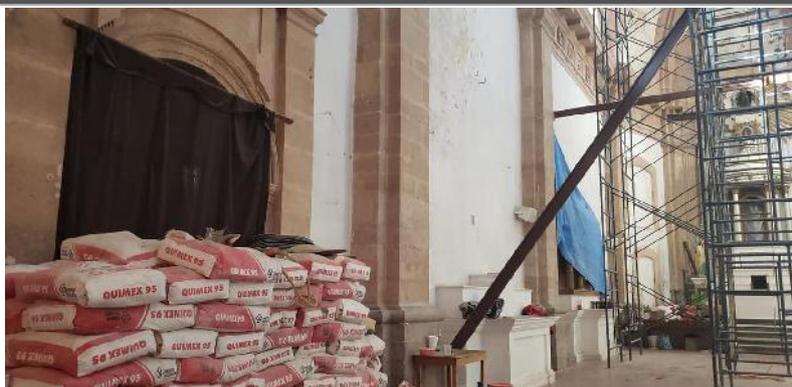
Foto 32. Detalle ábside, muro interior poniente.

Debido a la falta de mantenimiento adecuado los muros de este corte arquitectónico presentan eflorescencias y líquenes que han propiciado el desprendimiento de sus recubrimientos en diferentes alturas de estos. La parte más deteriorada se encuentra en su ábside.

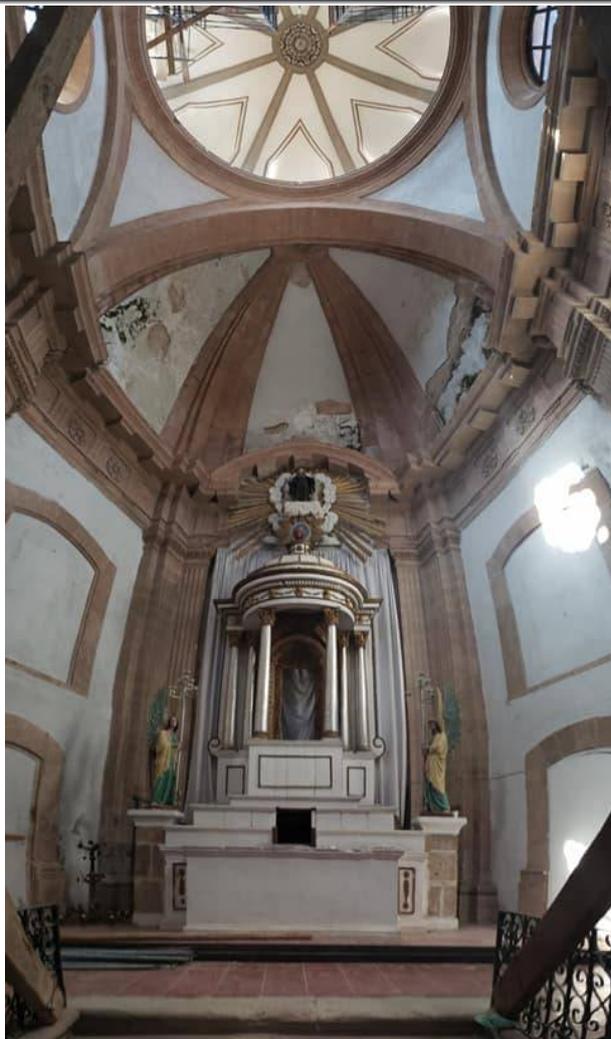
Foto 38. Presbiterio iglesia.

El ábside de la iglesia principal es el área que más líquenes y eflorescencias presenta, así pues, el altar presenta daños de deterioro y falta de mantenimiento.

El análisis de la vista frontal del templo de San Bernardino muestra ambos presbiterios del templo de San Bernardino, el que presenta mayor deterioro es el de la iglesia ya que la cúpula del ábside muestra una gran presencia de eflorescencias y líquenes, además, su altar se encuentra en estado carente. El presbiterio de la capilla de San Bernardino se ve menos deteriorado que el anterior, sin embargo, requiere de un tratamiento adecuado debido a los agentes que presenta.

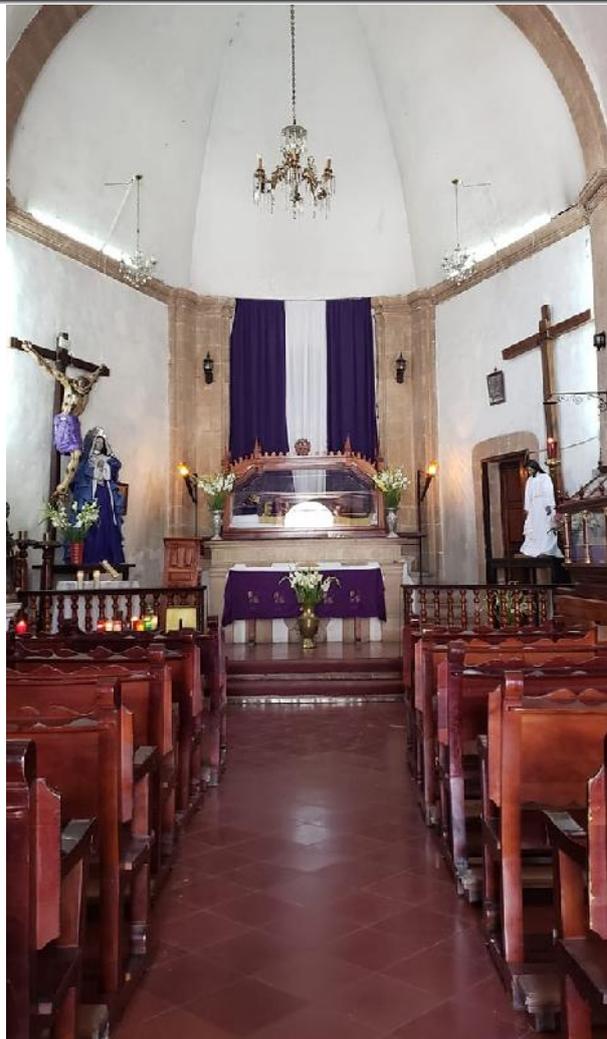
Foto 39. Presbiterio capilla.

El ábside de la capilla si bien no presenta los mismo daños que el ábside principal presenta deterioros y en su mínima expresión perdida de recubrimientos.

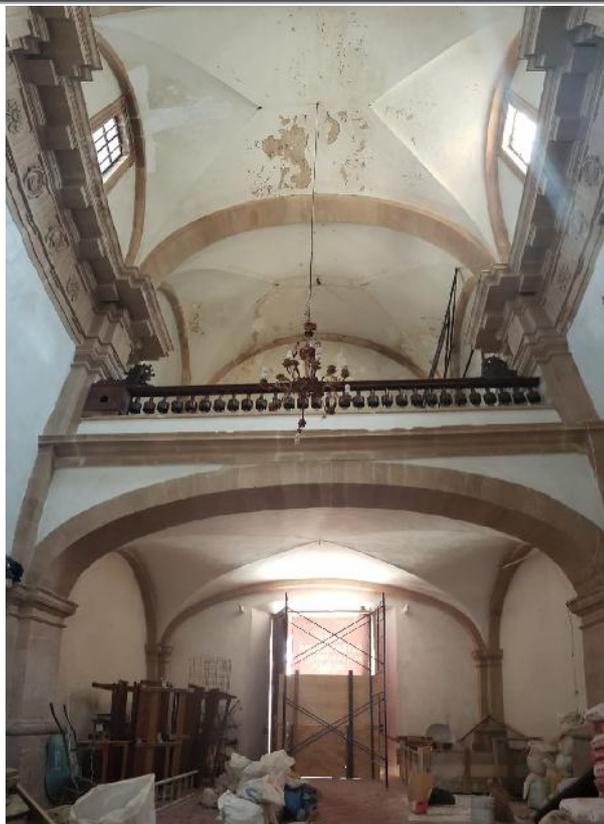
Foto 40. Vista interior sur, iglesia de San Bernardino.

Este muro presenta dos grietas en las ventanas del entreeje 1 y 2, surgidas por el sismo del 19 de septiembre del 2017; así mismo, existe presencia de eflorescencias y líquenes que ha provocado el desprendimiento de sus recubrimientos en menor medida.

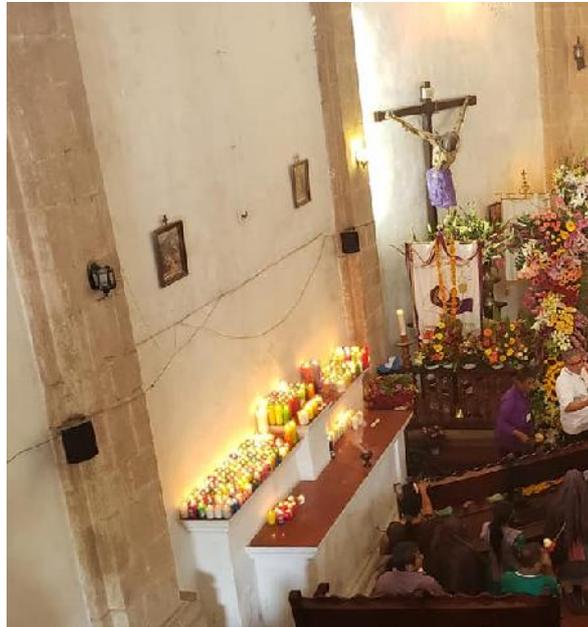
Foto 41. Detalle ábside, muro interior poniente.

Este muro presenta dos grietas en las ventanas del entreeje 1 y 2, surgidas por el sismo del 19 de septiembre del 2017; así mismo, existe presencia de eflorescencias y líquenes que ha provocado el desprendimiento de sus recubrimientos en menor medida.

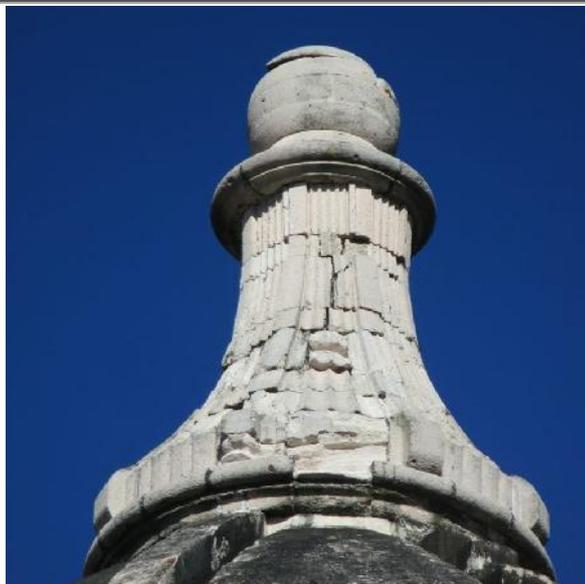
Foto 43. Detalle perillón.

La ficha de identificación de daños FID-12 que corresponde al plano DET-01 (Anexo 12, Plano DET-01) que representa arquitectónicamente al plano de detalle del perillón, actualmente se encuentra colapsado debido al sismo ocurrido el 17 de Septiembre, presenta grandes grietas y fisuras, sin embargo, el INAH ha conservado los elementos desprendidos para su reintegración y reconstrucción.
