CONSERVACIÓN DE LA VIVIENDA VERNÁCULA
EN CHICHIHUALCO, MUNICIPIO DE LEONARDO
BRAVO, GUERRERO.

TESIS PROFESIONAL

Presenta: Francisco Rafael Lanche Espinoza

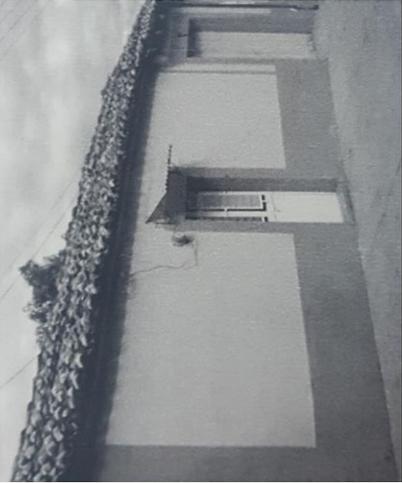
Fachada principal de la Vivienda obtenida de Martínez García, A., Vitorino Navarrete, M., & Villegas Bello, M. (2008). Recuperado en mayo de 2016

Ventanas:	Sin ventanas
ELEMENTOS INTERIORES Y DECORATIVOS	
Tamaño de Columnas:	0.50 x 0.40 m y 0.20 x 0.20 m
Tipo de patio:	Encastreado y amplio
Tipo de vegetación:	Plantas de ornato y árboles frutales
Pila o aljibe:	2 en el interior
Otro:	En el patio hay una fuente de piedra.
OBSERVACIONES:	
La fachada conserva lo tipología tradicional, solo se ha cambiado la puerta original de madera por una de aluminio y se este mismo se le colocó un alero de protección. En la parte posterior se han agregado muros para complementar la cocina y el comedor. Los techos de barro en algunos lugares se realizaron en los años 1980. Durante la visita realizada se observa que la el entablado de la cubierta fue colocada recientemente.	
INTERVENCIÓN REQUERIDA:	
Dado el buen estado de conservación del inmueble, este requiere ser preservado. Dando mantenimiento periódico y de ser posible realizar la restauración de elementos originales como son las puertas de madera.

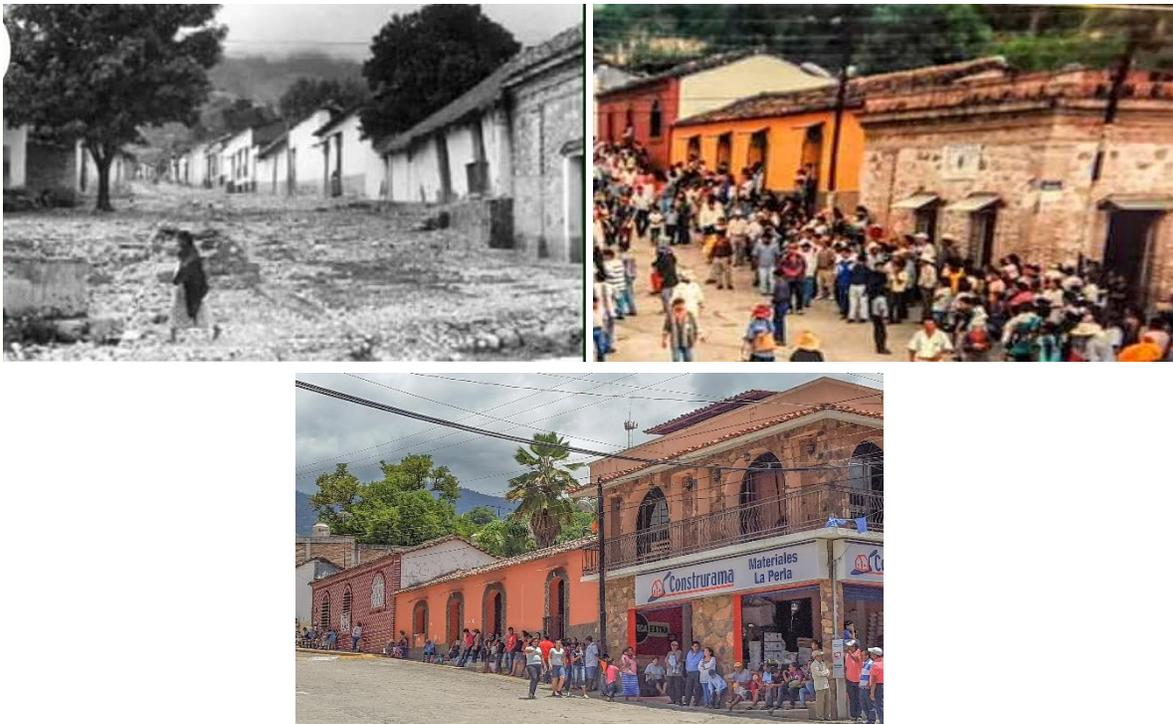
Las fachadas de las viviendas en cuanto a acabados presentaban una morfología más simple, cuando no se dejaban aparentes, como protección para los muros se utilizaba generalmente un aplanado a base de cal y arena. En épocas más recientes estos aplanados se han pintados en colores vivos, colocado pastas o recubrimientos, y en los casos más extremos se sustituido por aplanados de mortero cemento arena o colocación de piezas de loseta o lajas de piedra, lo cual debido a la incompatibilidad de materiales ha llevado a desastrosos resultados.

Ilustración 17. Transformación de Vivienda vernáculas en Chichihualco. Superior Izquierda. Fotografía aproximadamente de 1960. Fuente C. Prof. Jorge Alarcón Ortiz. Superior derecha. Fotografía de principios de siglo XXI, Fuente: compartida en redes sociales el 11 de Mayo de 2016. Facebook: Chichihualco. Inferior Fotografía tomado por el autor Julio 2017.

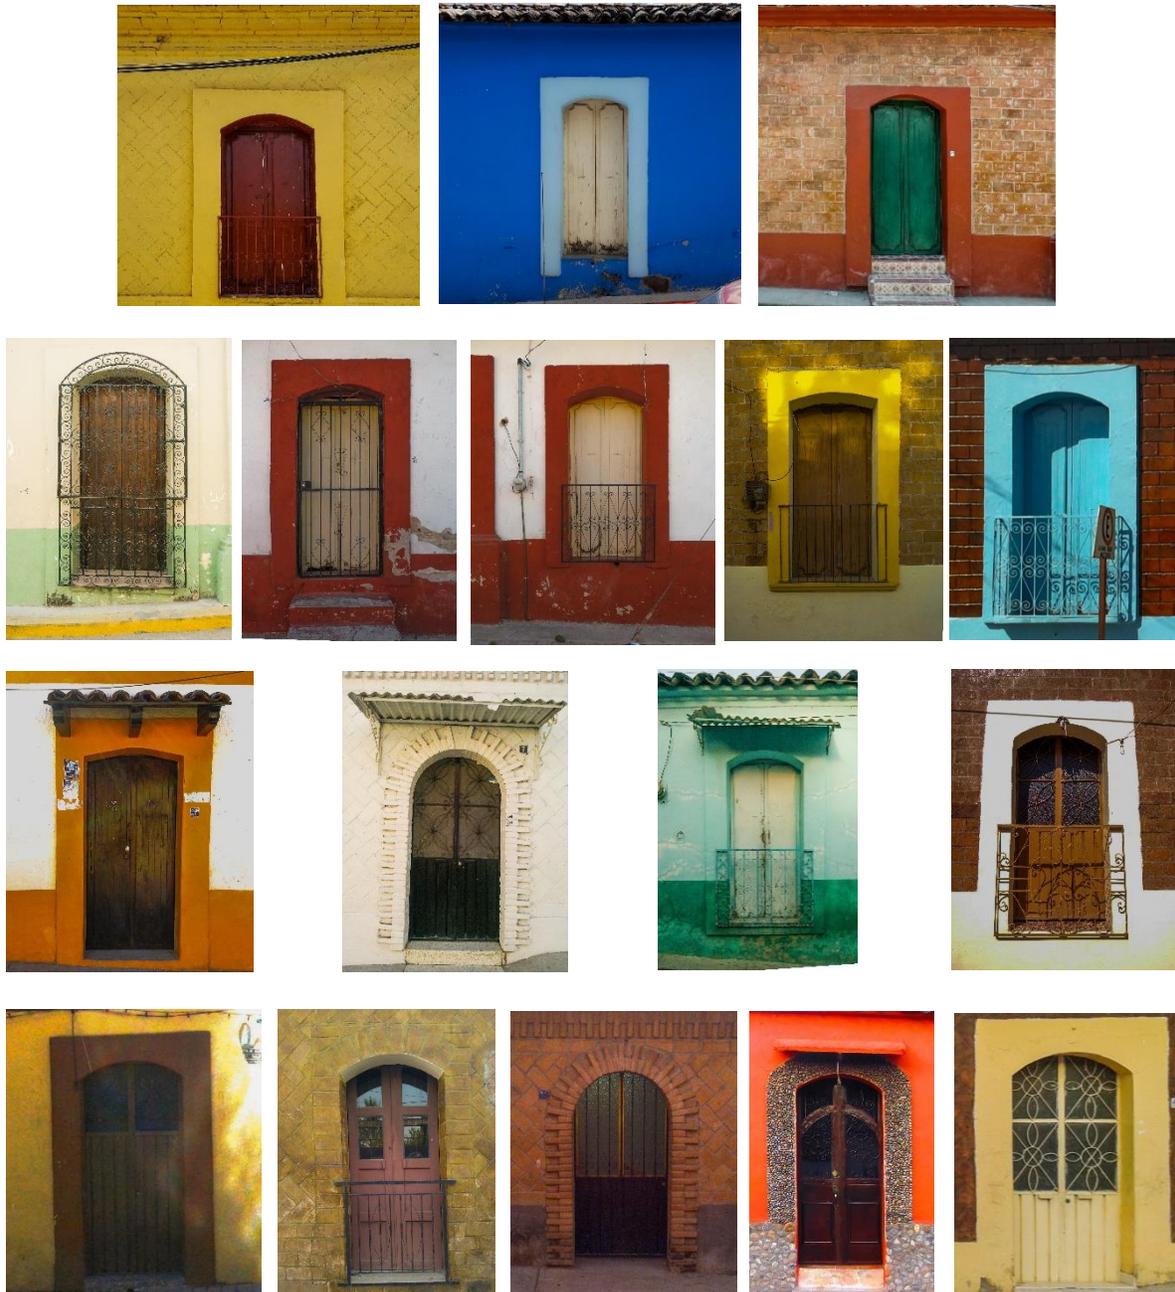
El uso de nuevos recubrimientos para muros, las modificaciones a las fachadas y las construcciones que se han hecho más recientemente llevaron al uso del arco rebajado y en menor proporción de medio punto, como remate de los vanos, elaborado generalmente de tabique de barro cocido, aunque en muchos de los casos se conserva la puerta de madera, otro cambio significativo ha sido su sustitución por puertas de aluminio, el uso de herrerías, así como de la colocación de aleros para protección. (Ver Ilustración 19)

Ilustración 19. Adaptaciones presentes en vanos de la vivienda vernácula de Chichihualco. Fuente: El autor.

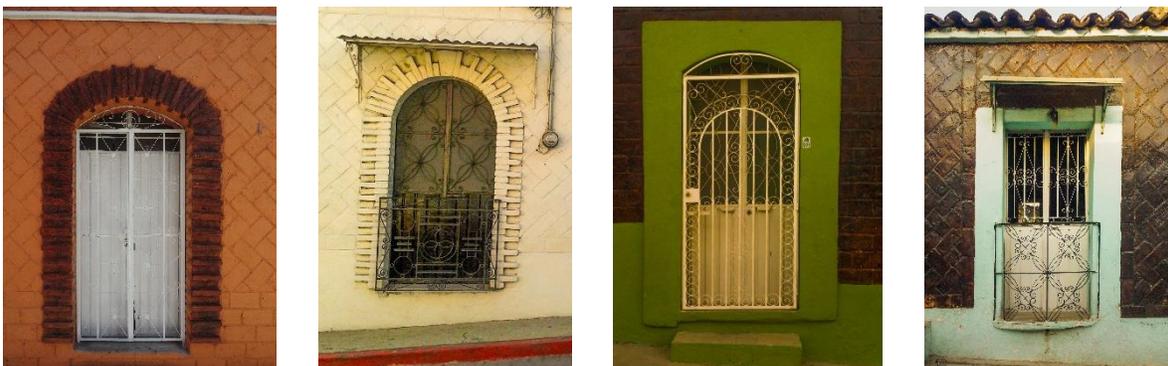
Como se describió con anterioridad la adaptación de materiales en la vivienda vernácula es un fenómeno natural y es una de sus características más importantes. Sin embargo no todos los materiales que se agregan o adecuan a las construcciones son siempre los adecuados, muchas veces estos mismos causan la pérdida de identidad del patrimonio vernáculo. O en como se observa en casos registrados la saturación de elementos adaptados también causa contaminación a la imagen de la vivienda vernácula, como es el caso de los vanos, con la sustitución de la puerta de madera y el uso de protecciones. (Ver Ilustración 23)

Ilustración 23. Ejemplo de la adaptación descontrolada en la vivienda vernácula del sitio. Fuente: El autor

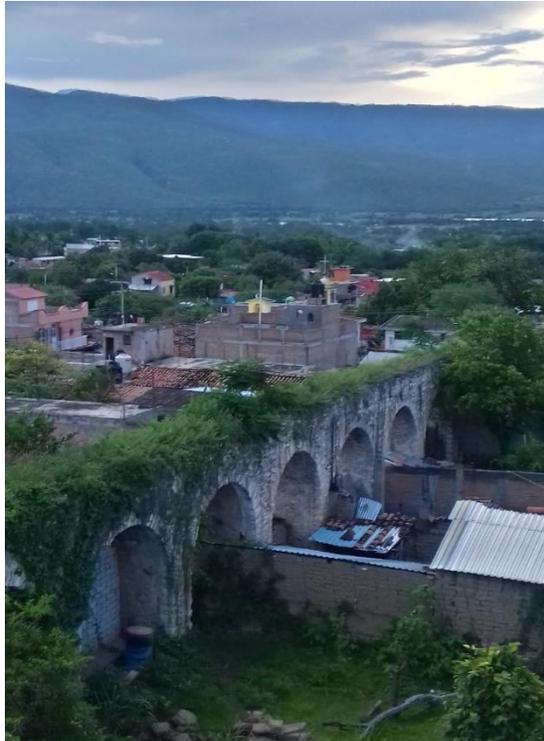
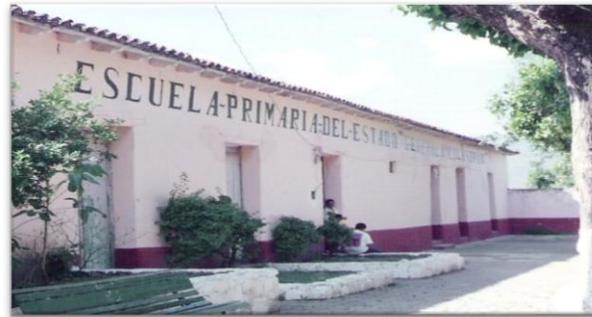
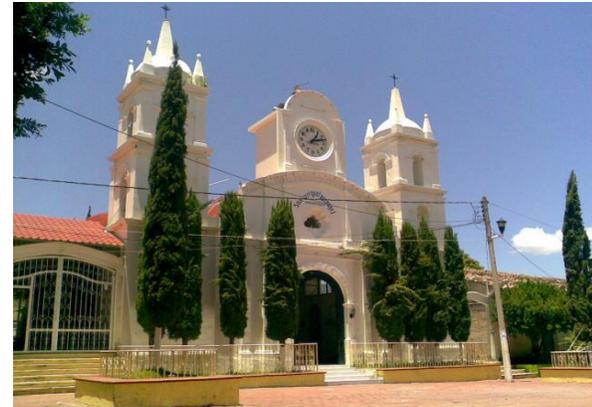
Ilustración 26 Izquierda: Estado actual del acueducto. Fuente: el autor; Derecha arriba: Fotografía de la cuartería de la ex hacienda de Chichihualco. Fuente: Centro INAH de Guerrero. Finales del siglo XX. Derecha abajo: Situación actual del templo de San Miguel Arcángel. Fuente el autor.

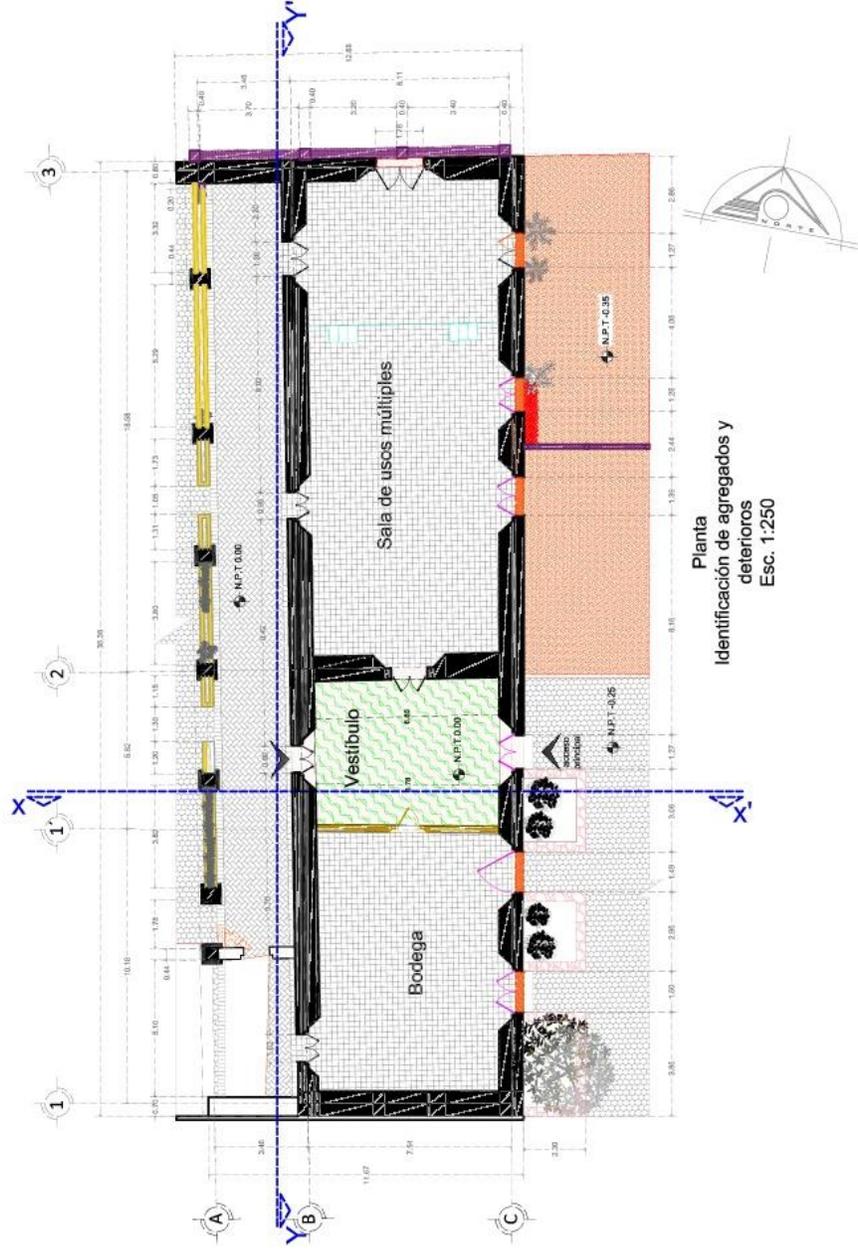
Referente a la cuartería actualmente se encuentra en un estado lamentable de conservación ya que tiene deterioro significativo causado principalmente por la falta de mantenimiento. Lo que representa un riesgo para la población infantil de la Escuela Primaria, y de seguir así la pérdida de patrimonio histórico en el estado de Guerrero.

- Agregado de firme de concreto
- Jardinería de Tabique
- Templete
- Muro de adobe agregado
- Pérdida de material
- Elemento no correspondiente
- Piso en mal estado
- Arriales agregados
- Elemento estructural de concreto
- Fisuras

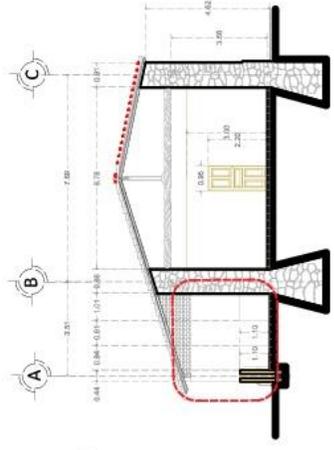
Detalle identificación de agregados y deterioros
Esc. 1:50

- Agregado de firme de concreto
- Jardineras de Tabique
- Templete
- Muro de adobe agregado
- Pérdida de material
- Elemento no correspondiente
- Piso en mal estado
- Arriates agregados
- Elemento estructural de concreto
- Fisuras

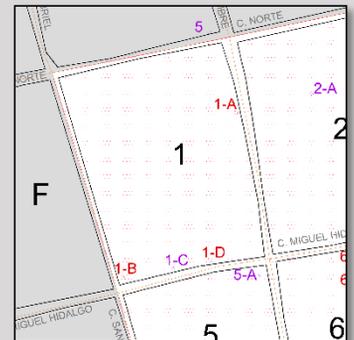
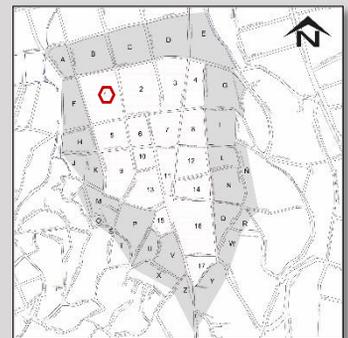
Puertas/balcones:	Herrería café y acrílico	X	
Portón:	Madera Original		X
Protecciones:	Sin protección		
Aleros:	Sobre la puerta de acceso	X	
Ventanas:	Sin ventanas		
ELEMENTOS INTERIORES Y DECORATIVOS		INTERVENCIÓN REQUERIDA:	
Tamaño de Columnas:	0.50 x 0.50 m	Dado el buen estado de conservación del inmueble, este requiere ser preservado. Dando mantenimiento periódico y de ser posible realizar la restitución de elementos originales como son las puertas de madera.	
Tipo de patio:	Trasero rectangular y amplio		
Tipo de vegetación:	Plantas de ornato y árboles frutales		
Pila o aljibe:	1 pila en el patio trasero		
Otro:	Uso de láminas traslucidas en el techado utilizadas como tragaluces.	Fuentes de consulta:	
Observaciones:	La fachada conserva la tipología tradicional, solo se ha cambiado la puerta original de madera por una de herrería y se este mismo se le colocó un alero de protección. En la parte posterior se han agregado muros para complementar la cocina y el comedor.

Según los datos obtenidos la última modificación se realizó en 1999, aunque en la visita realizada se observa que la el entablado de la cubierta fue colocada recientemente.		
		Martínez García, A., Victorino Navarrete, M., & Villegas Bello, M. (2008). Tesis Profesional. Patrimonio histórico de la región centro del estado de Guerrero Caso: Chichihualco. Chilpancingo, Guerrero, México: Universidad Autónoma de Guerrero. Recuperado el mayo de 2016

Fachada principal de la Vivienda fotografía tomada por el autor. Visita realizada en el 2017.

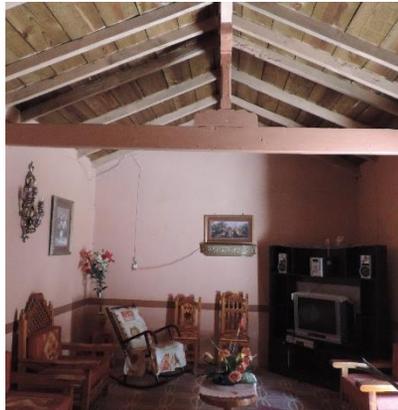
Vivienda 1-A

Fotografía del interior de la vivienda, se aprecia la estructura soportante del techado y el entablado. Visita realizada en el 2017.

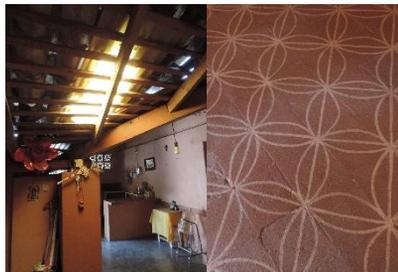
Detalles del interior, piso de loseta de barro decorada con pintura y tragaluz colocado en el techo . Visita realizada en el 2017.

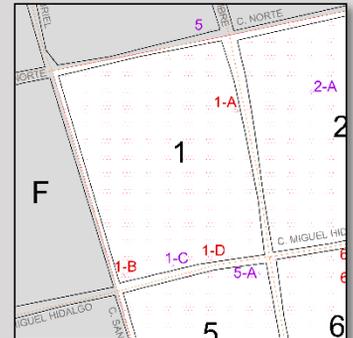
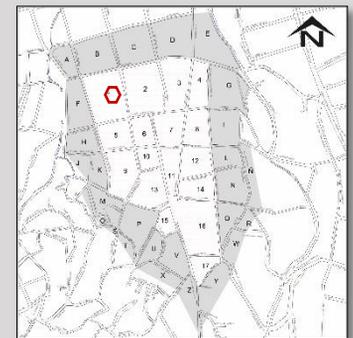
Observaciones:	La fachada conserva lo tipología tradicional, se tiene un aspecto irregular debido a la variante de colores. Algunas puertas originales se han sustituido por puertas de herrería y fue a estas a las que se colocó un alero de protección. Las modificaciones más significativas son ampliaciones a la vivienda construidas en la parte posterior, las cuales son con tabique rojo recocido y losas de concreto armado.

Fachada principal de la Vivienda fotografía tomada por el autor. Visita realizada en el 2017.

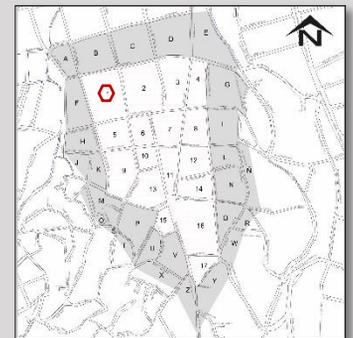
Portón:	Sin Portón			
Protecciones:	Sin protección			
Aleros:	Sin aleros			
Ventanas:	Sin ventanas			
ELEMENTOS INTERIORES Y DECORATIVOS		INTERVENCIÓN REQUERIDA:		
Tamaño de Columnas:	0.50 x 0.50 m	Debido a que el inmueble ha sido ampliado y la construcción original está en estado regular, se requieren realizar acciones pertinentes para conservar la edificación. Las más significativas serían la consolidación de muros y restitución de cubierta de teja y puertas de madera.		
Tipo de patio:	Trasero chico			
Tipo de vegetación:	Plantas de ornato			
Pila o aljibe:	1			
Otro:	En el patio hay una fuente de piedra.			
Observaciones:	<p>La fachada conserva lo tipología tradicional, se tiene un aspecto irregular debido a la variante de colores. Algunas puertas originales se han sustituido por puertas de herrería y fue a estas a las que se colocó un alero de protección.</p> <p>Las modificaciones más significativas son ampliaciones a la vivienda construidas en la parte posterior, las cuales son con tabique rojo recocido y losas de concreto armado.</p> <p>Fuentes de consulta: Adame B., Alarcón M. A., & Lanche F. R., (2013). Tesis inédita. Revitalización del Centro Histórico de Chichihualco. Regeneración Urbana por medio de espacios públicos, preservación, mantenimiento y mejoramiento de monumentos históricos y sitios de interés. Chilpancingo, Gro, México: UAGro.</p>

Fachada principal de la Vivienda fotografía tomada por el autor. Visita realizada en el 2017.

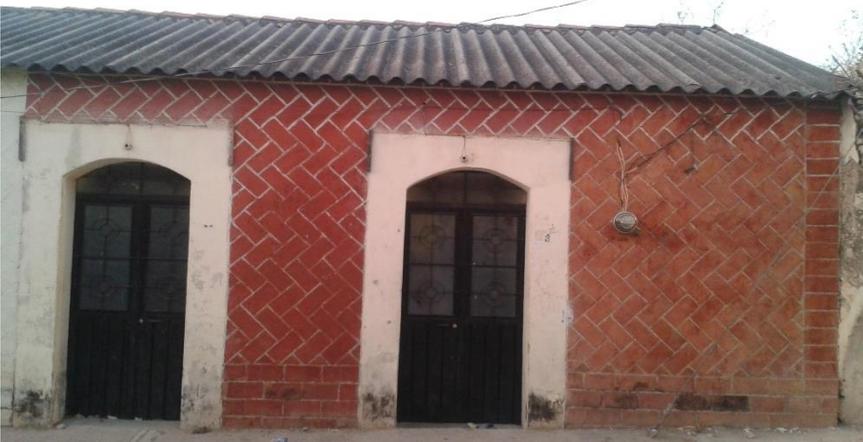
Muro cubierto con enladrillado colocado en petate (a 45°). Con rodapié igual enladrillado pero colocado en tipo muro capuchino. Fuente: Adame, Alarcón & Lanche (2013)

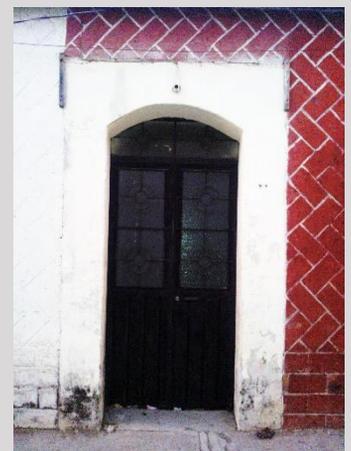
Detalle de vano correspondiente a la entrada principal, se observa el remate superior con arco rebajado y la puerta de herrería. Fuente: Adame, Alarcón & Lanche (2013)

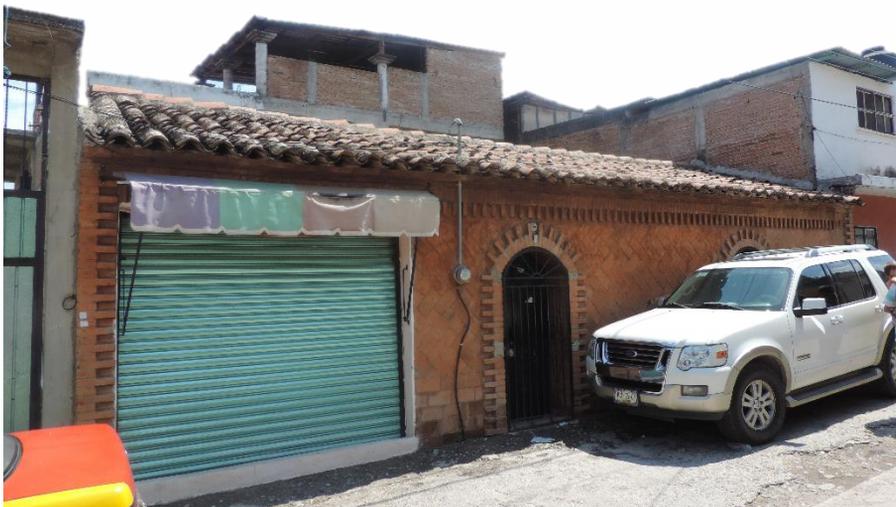
Observaciones:	La fachada conserva lo tipología tradicional, debido al cambio de uso en una parte de la vivienda se tuvo la necesidad de colocar una cortina metálica, las puertas de madera se han sustituido por puertas de herrería a las cuales además se les colocó una protección de herrería. Las modificaciones más significativas son ampliaciones a la vivienda construidas en la parte posterior, construcción realizada con materiales industrializados en 2 niveles.		Adame B., Alarcón M. A., & Lanche F. R., (2013). Tesis inédita. Revitalización del Centro Histórico de Chichihualco. Regeneración Urbana por medio de espacios públicos, preservación, mantenimiento y mejoramiento de monumentos históricos y sitios de interés. Chilpancingo, Gro, México: UAGro..

Fachada principal de la Vivienda fotografía tomada por el autor. Visita realizada en el 2017.

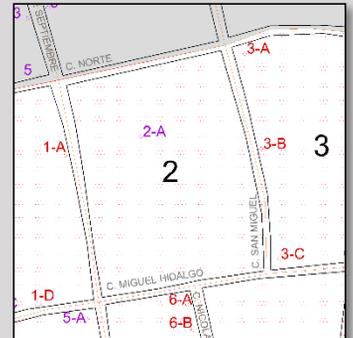
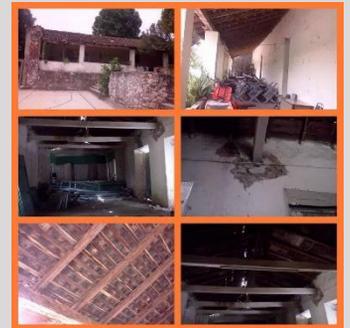
Observaciones:	La fachada conserva lo tipología tradicional, Algunas puertas originales se han sustituido por puertas de metálicas. Los agregados con cemento es lo más preocupante en el muro norte fueron colocados unos marcos de concreto armado, en donde ha habido pérdida de aplanados se han repuesto con un mortero de cemento área. La estructura soportante de madera presente colapso en algunos puntos y las filtraciones a los muros comienzan a presentar problemas mayores.

Principales afectaciones en el inmueble, Superior compartida en redes sociales el 15 de Julio de 2014 Facebook Chichihualco. Inferior Fotografía del autor

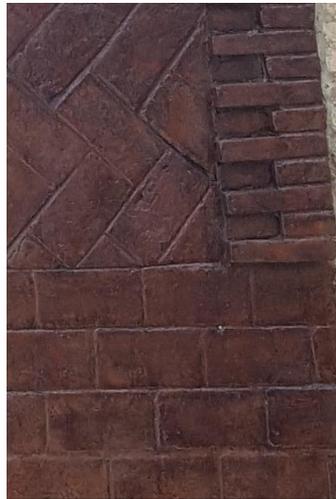
Detalle de vano correspondiente a un puerta, se observa el remate superior con arco de medio punto.. Fuente: Adame, Alarcón & Lanche (2013)

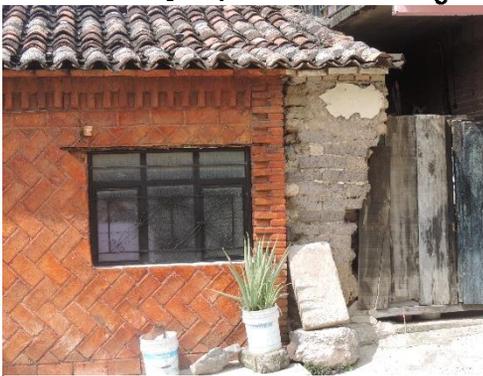
Detalle de los vanos, estado actual, fotografía tomada por el autor. Visita realizada en el 2017.
