CONTEXTO ARQUITECTÓNICO DEL HOSPEDAJE

en Taxco Guerrero

CONTEXTO ARQUITECTÓNICO DEL HOSPEDAJE EN TAXCO, GUERRERO.

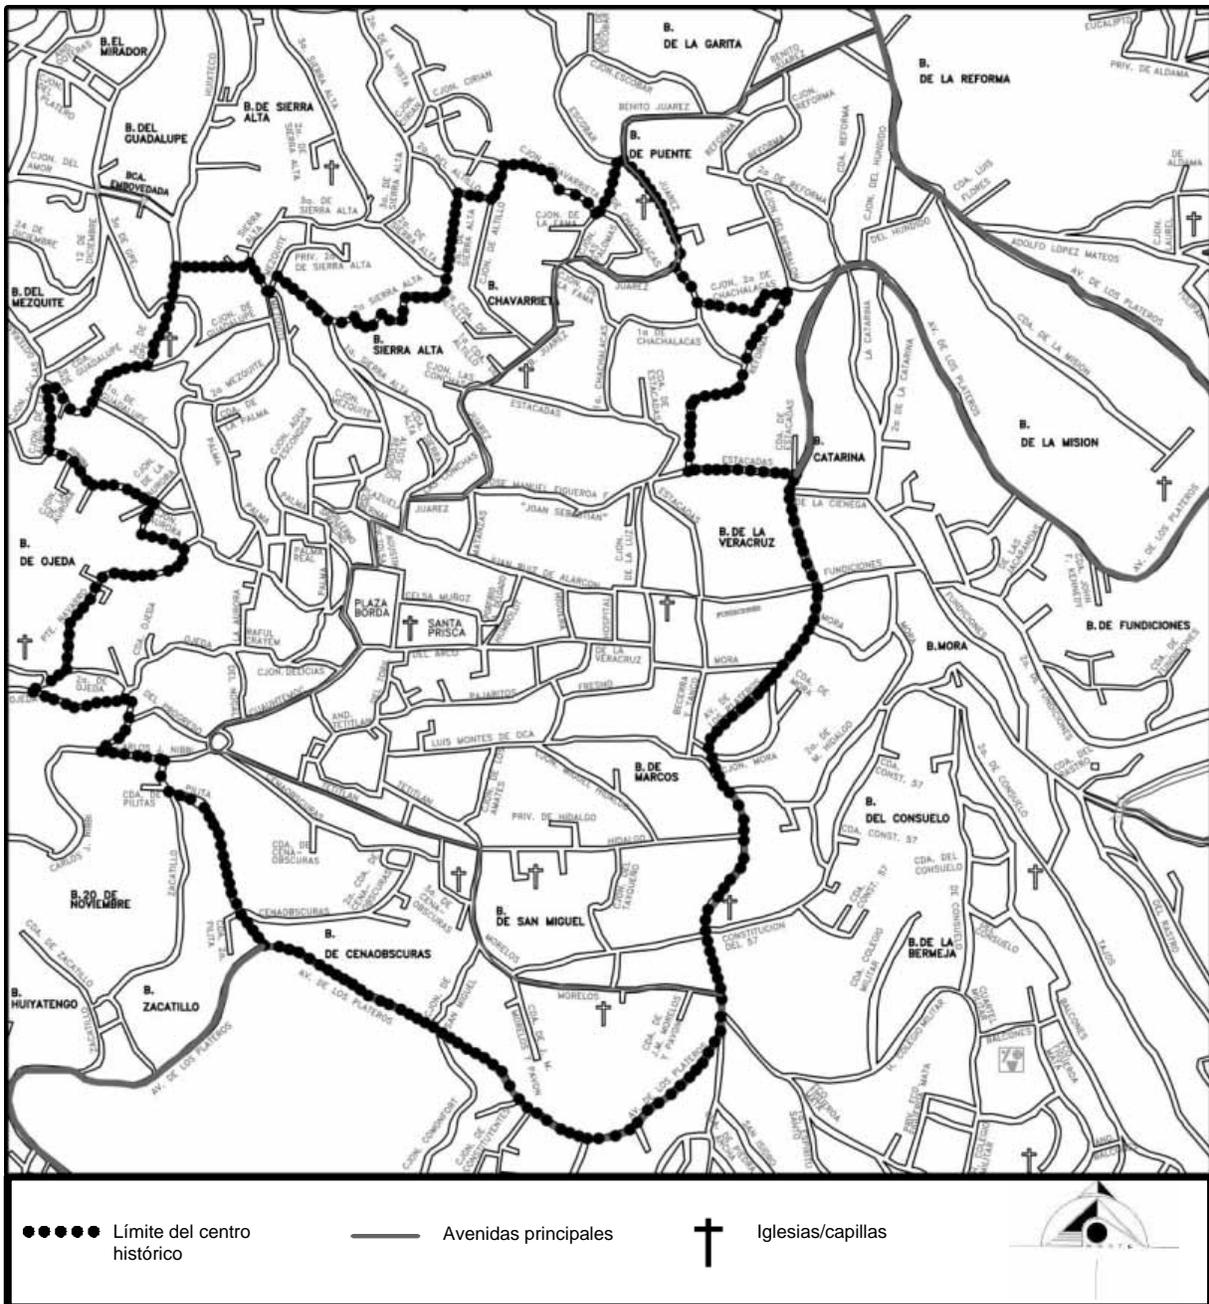
Figura 1.4. Trazo irregular de la Ciudad de Taxco. Fuente: Elaboración propia.

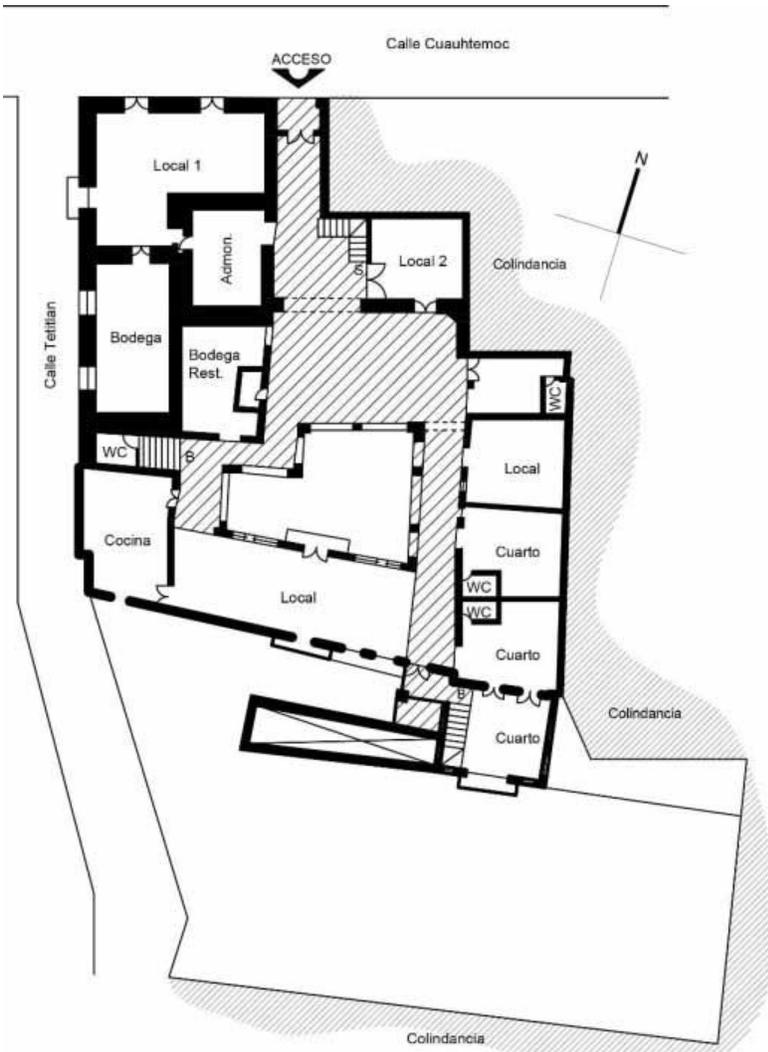
Planta de acceso al Hotel Meléndez. Fuente: Elaboración propia.

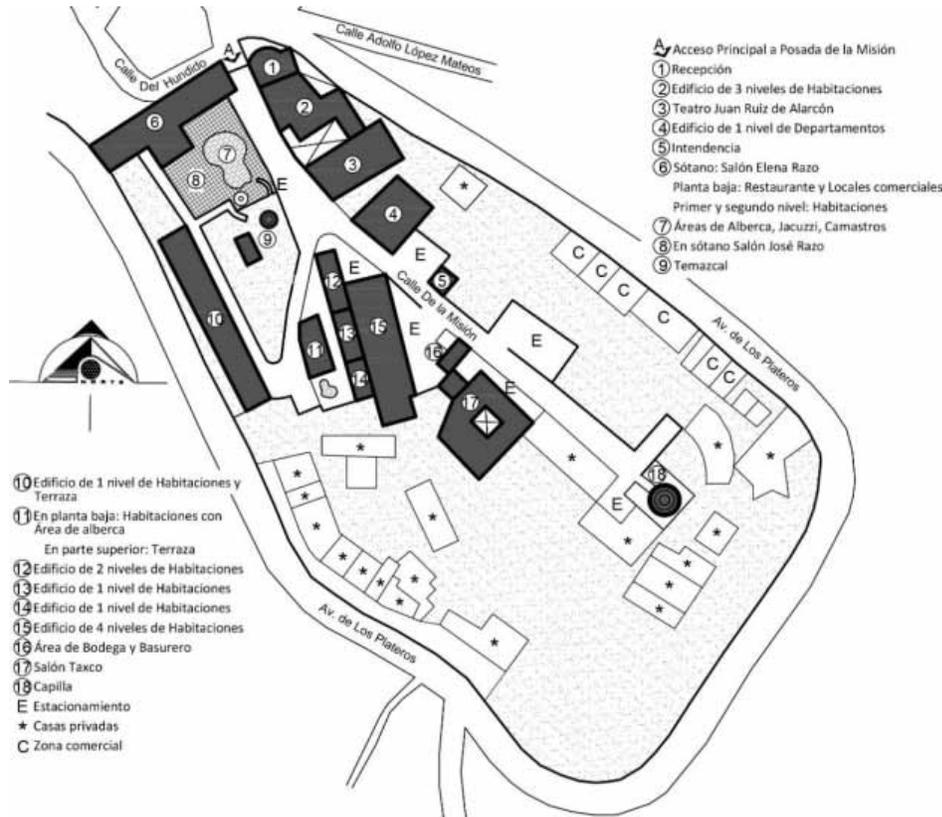
Planta de conjunto del Hotel Posada de la Misión. Fuente: Elaboración propia.

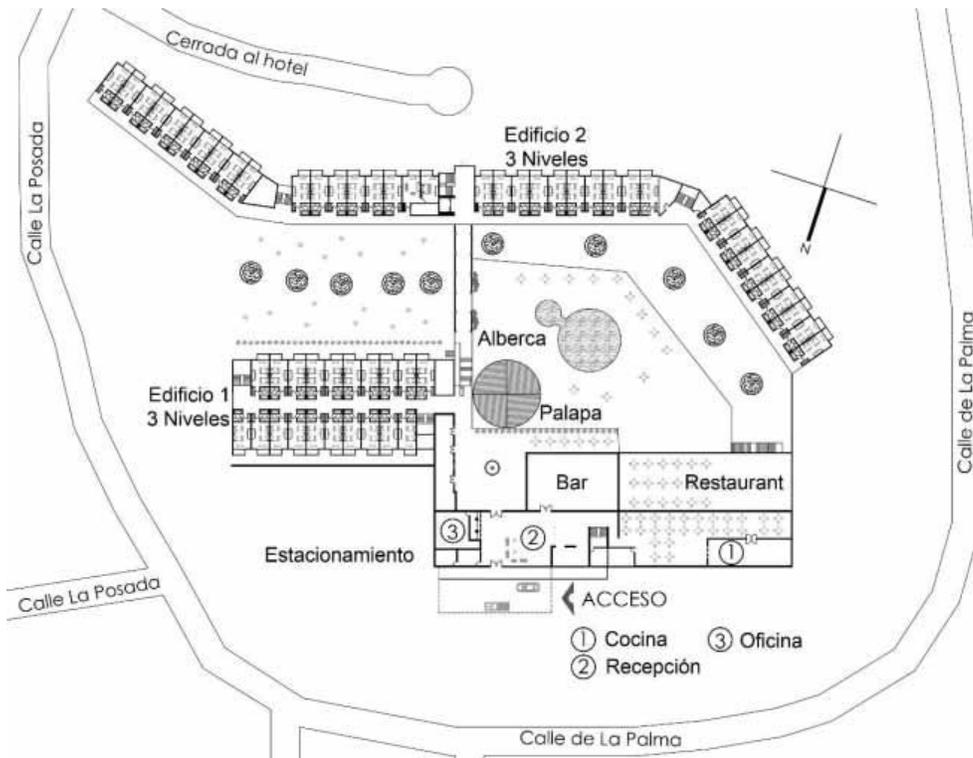
Planta de conjunto hotel Monte Taxco. Fuente: Xandy Plata.

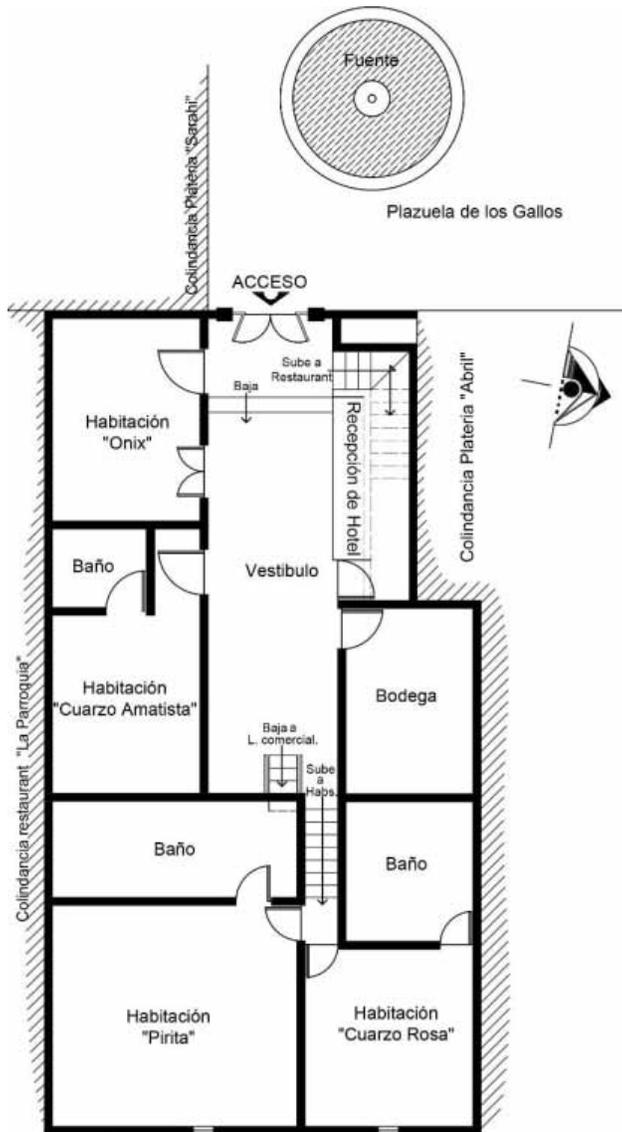
Planta de primer Nivel del Hotel Real de Minas de Taxco. Fuente: Elaboración propia.

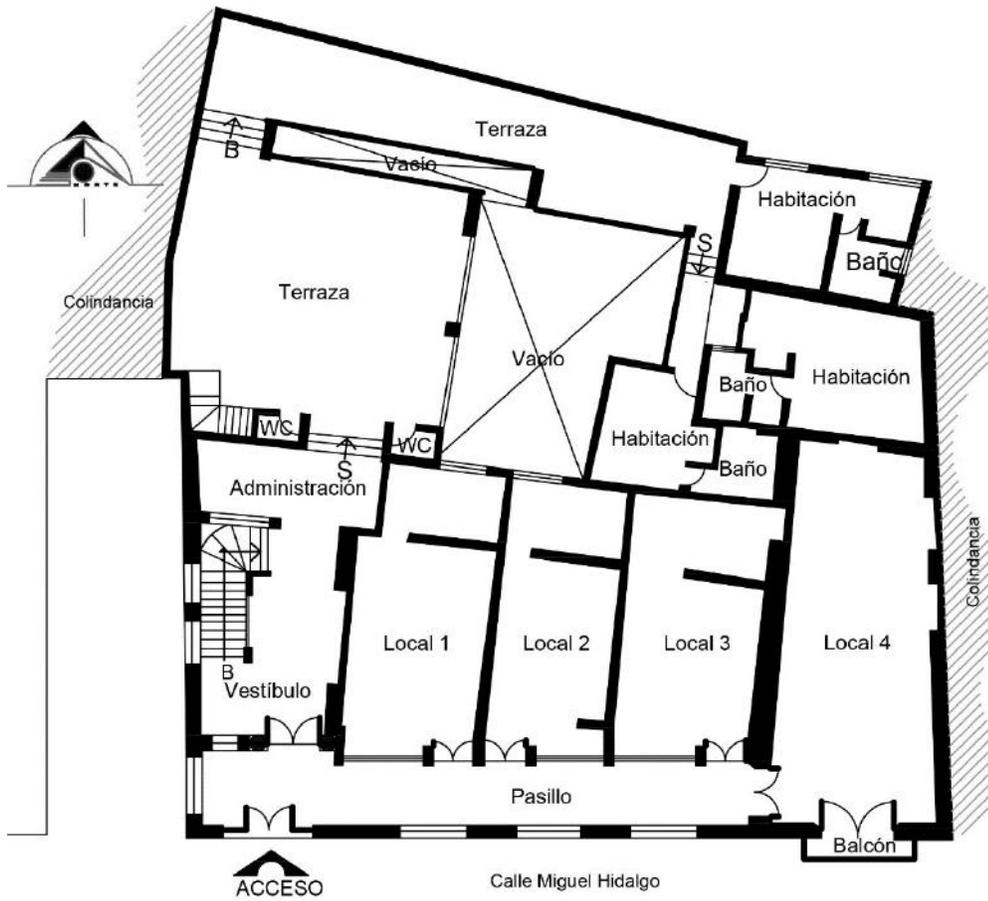
Planta de primer nivel del hotel Pueblo Lindo. Fuente: elaboración propia.

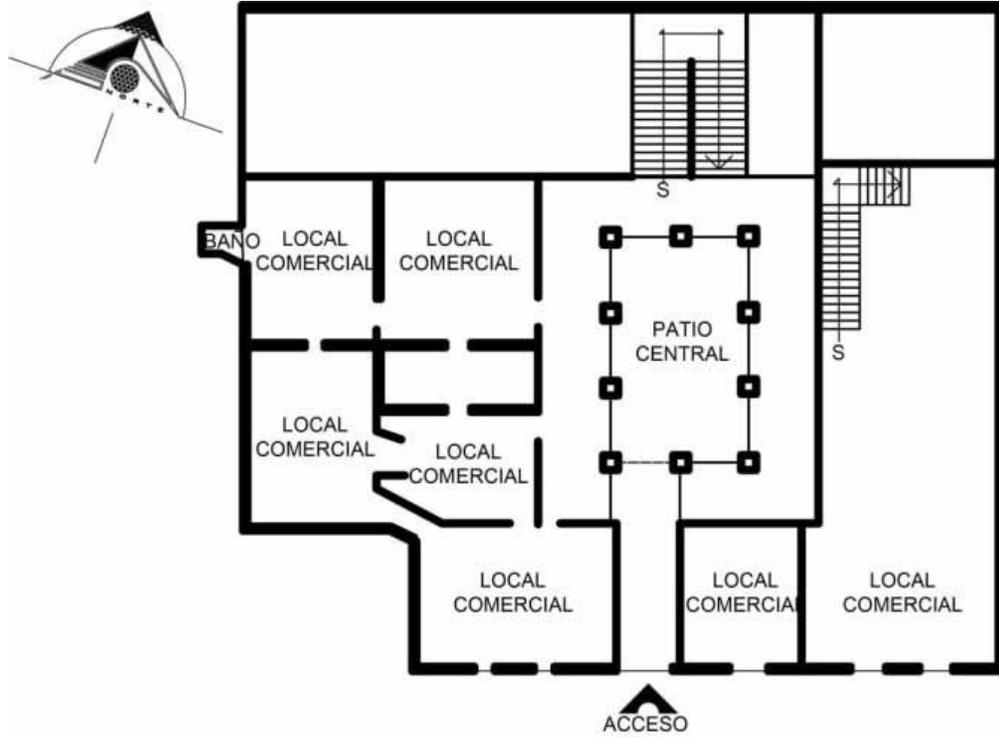
Figura 3.15. Planta baja del edificio Casa Grande. Fuente: *Elaboración propia.*

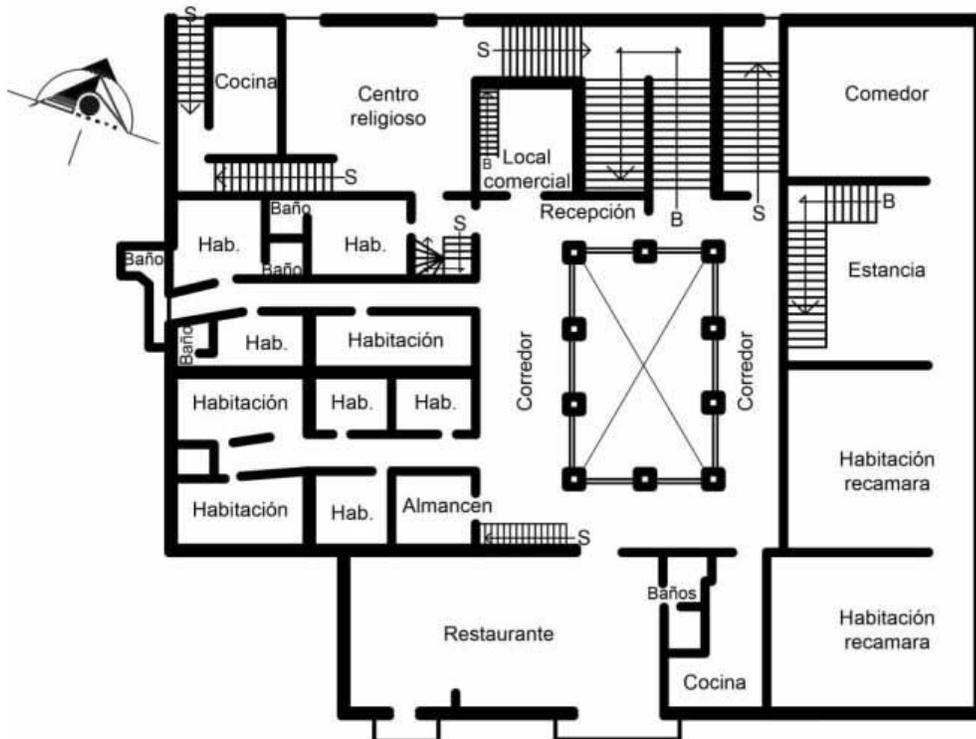
Figura 3.16. Primer nivel del edificio Casa Grande. Fuente: *Elaboración propia.*

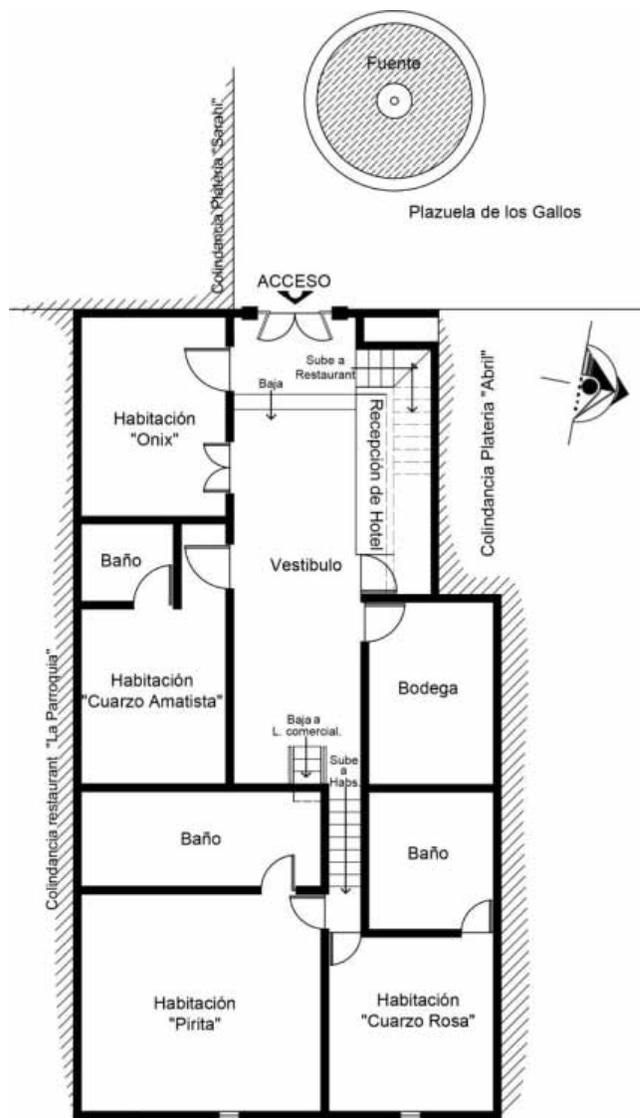
Fig. 3.39. Planta del hotel Real de Minas.
Fuente: Elaboración propia.

El establecimiento además de ofrecer sus nueve habitaciones para huéspedes, mantiene la tienda de joyería en plata, también cuenta con restaurante y el bar, que es conocido porque desde ahí se tiene una amplia vista de Plaza Borda y de la parroquia de Santa Prisca (figura 3.44). Por su localización también tiene locales comerciales en planta baja (figura 3.45).

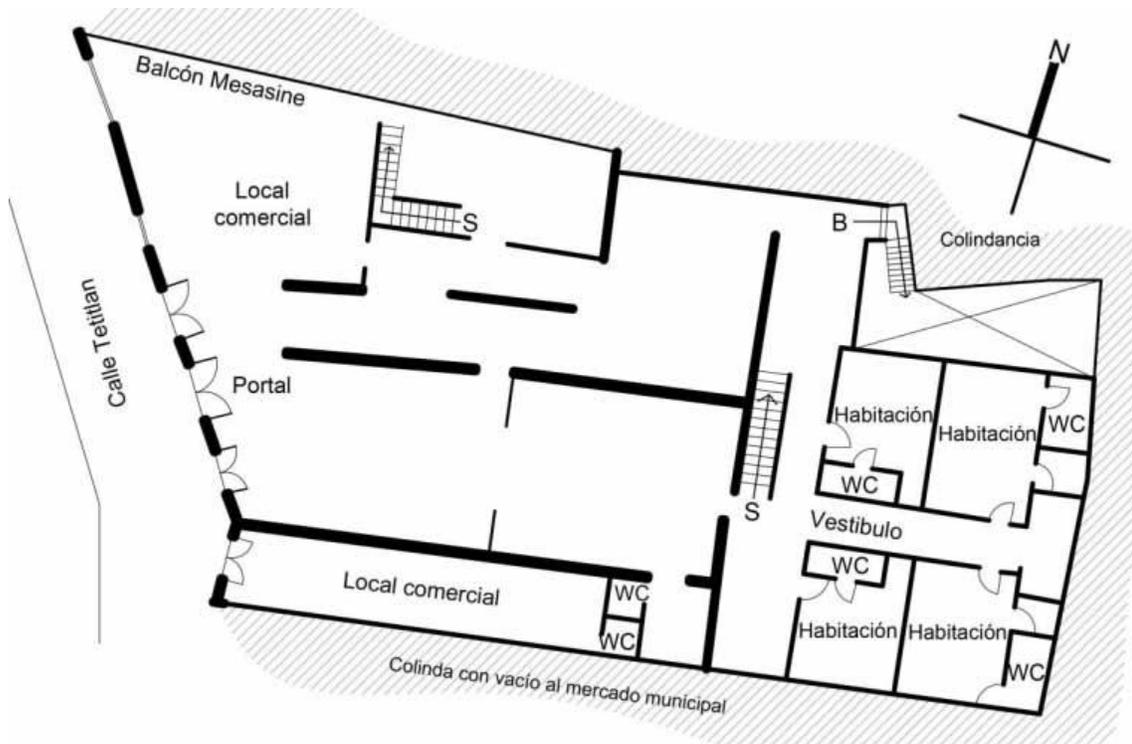
Figura 3.48. Primer nivel del Hotel Meléndez. Fuente: Elaboración propia.

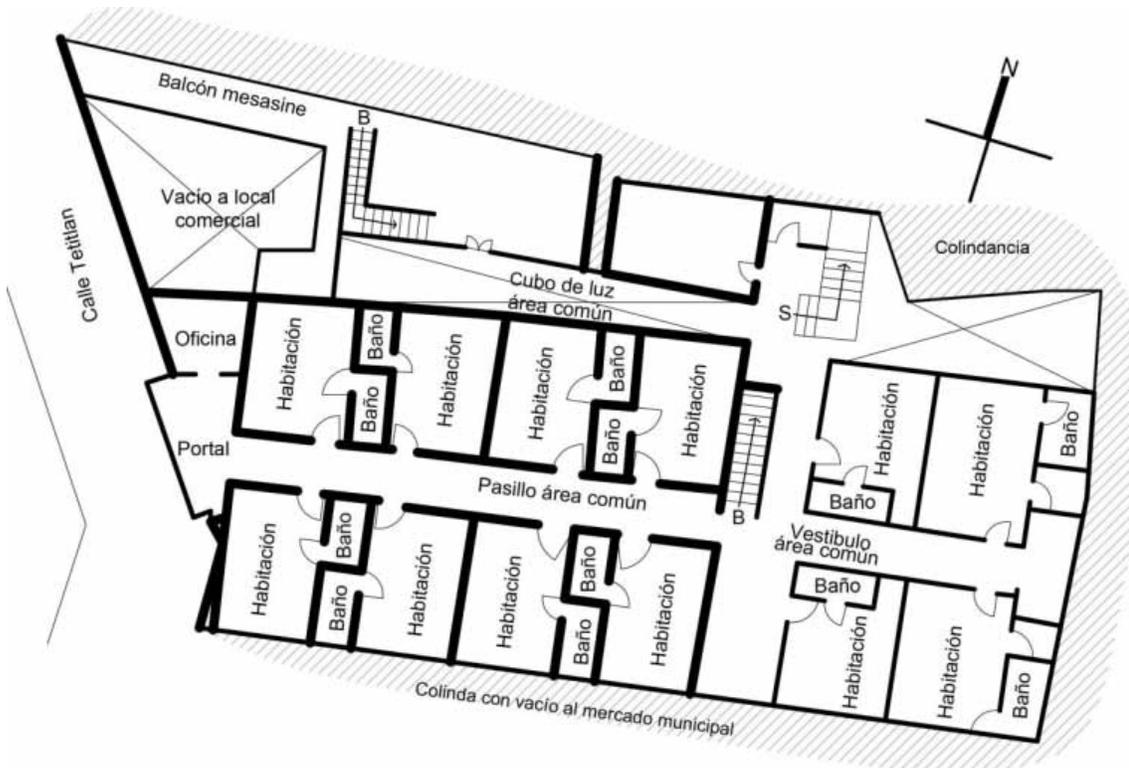
Figura 3.49. Segundo nivel del hotel Meléndez. Fuente: Elaboración propia.

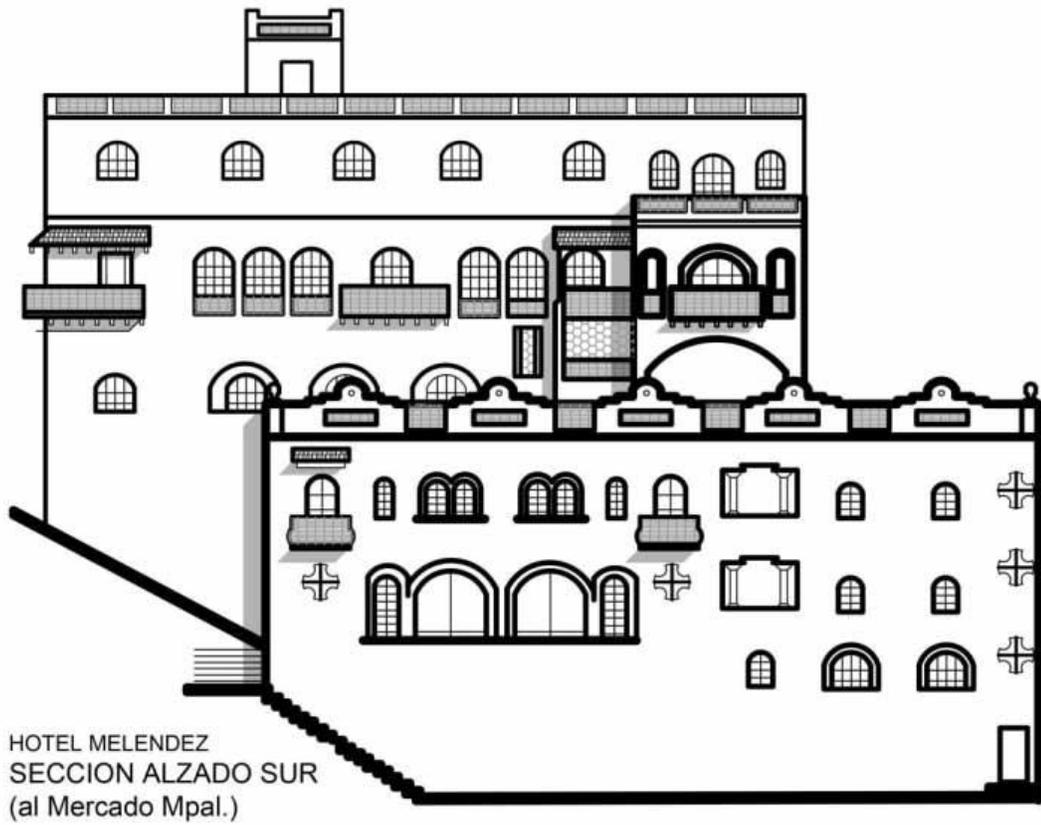
Figura 3.60. Fachada Sur del hotel Meléndez, muestra el escalonamiento de las plantas. Fuente: Elaboración propia.

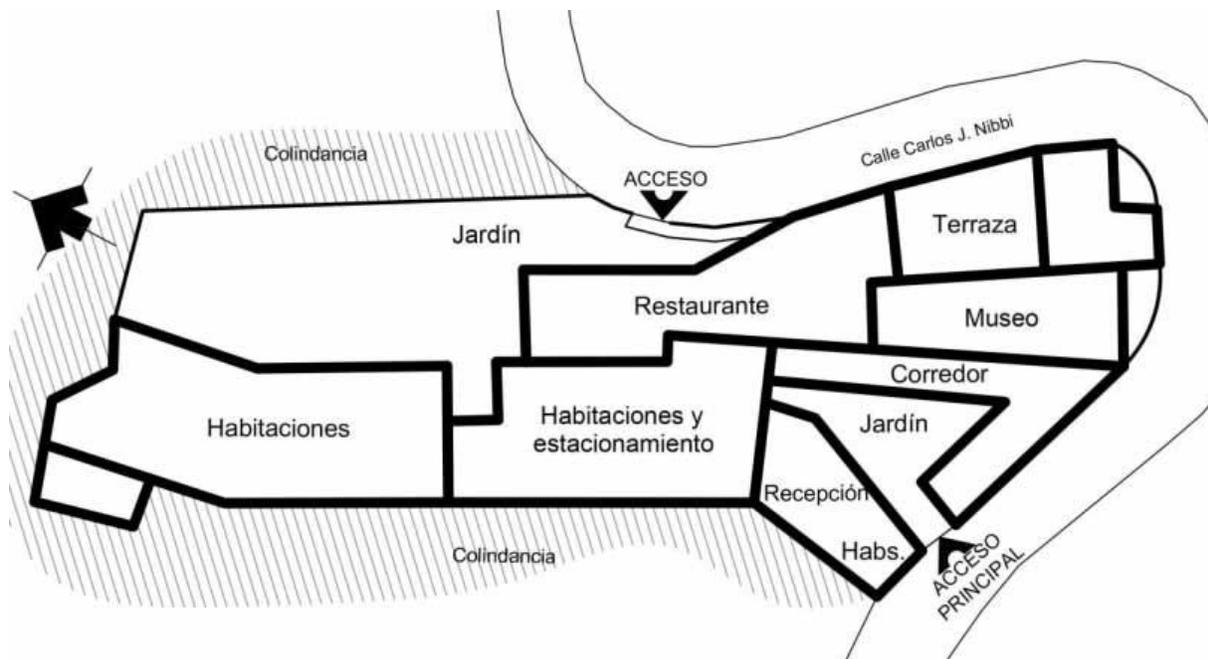
Figura 3.62. Planta de conjunto del hotel Victoria. Fuente: *Elaboración propia.*

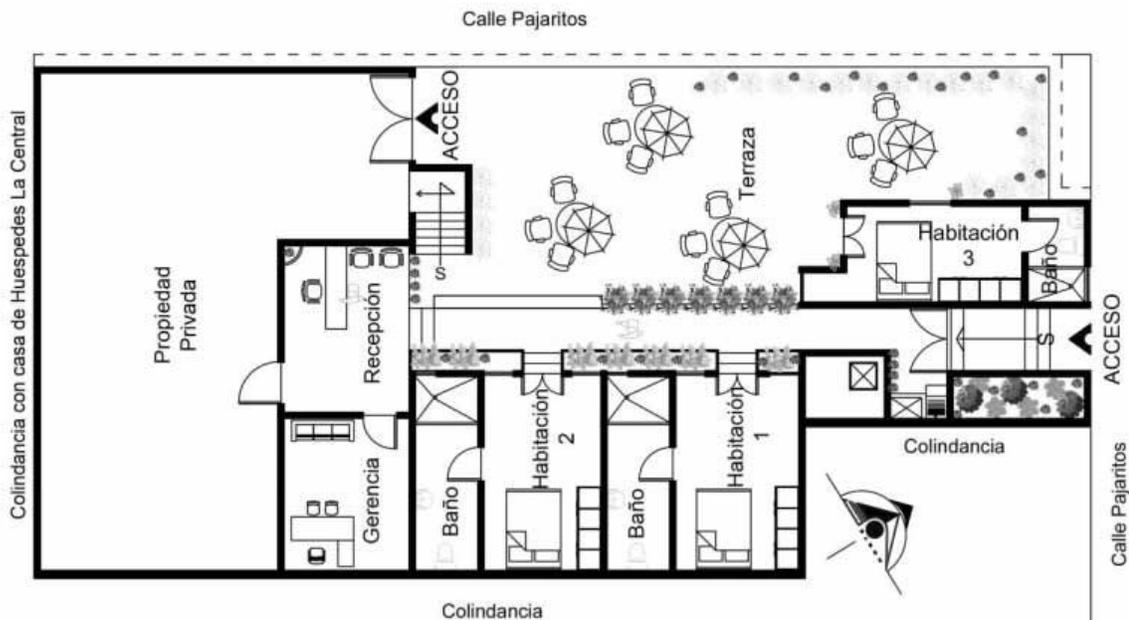
Figura 3.69. Primer nivel de la Casa de Huéspedes Arellano. Fuente: Morales, F., Parra, B. y Vázquez, J.

El estilo arquitectónico que tiene el edificio, data de fines del siglo XIX. Por las pendientes del terreno fue construido en terrazas, el hotel tiene tres plantas (figuras 3.69, 3.70 y 3.71), más la planta baja con locales comerciales. Sigue manteniendo el concepto de la arquitectura tradicional de Taxco, utilizando arcos, techos planos, acabados con tabique, celosía, ventanas en arco, escaleras angostas y madera (figuras 3.72, 3.73, 3.74 y 3.75). Hasta últimas fechas se conserva en las mismas condiciones, guarda y preserva elementos originales.

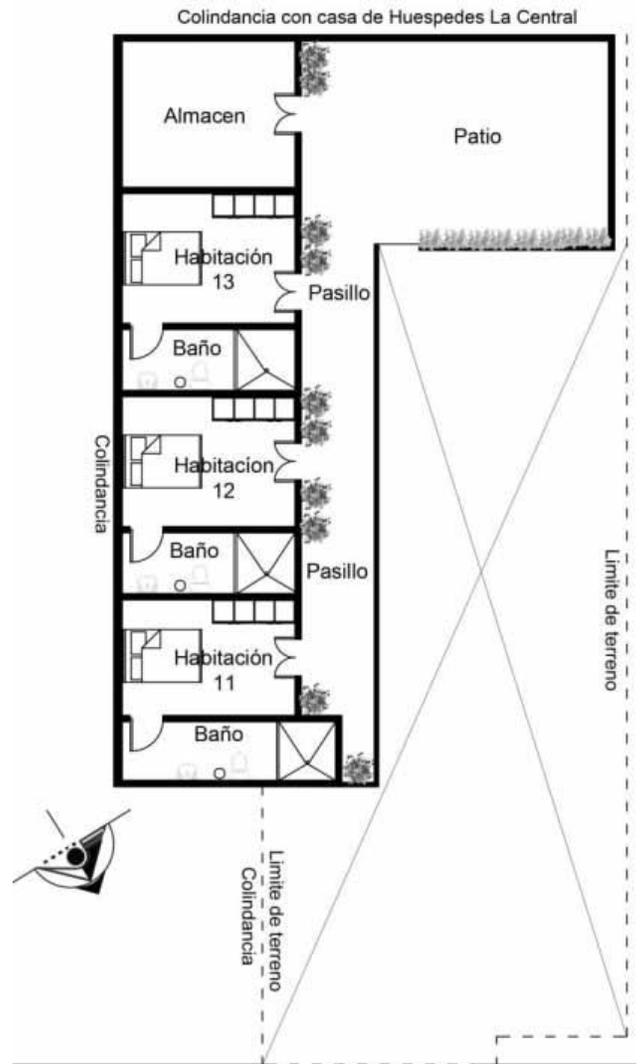
Figura 3.71. Tercer nivel de la Casa de Huéspedes Arellano. Fuente: Morales, F., Parra, B. y Vázquez, J.

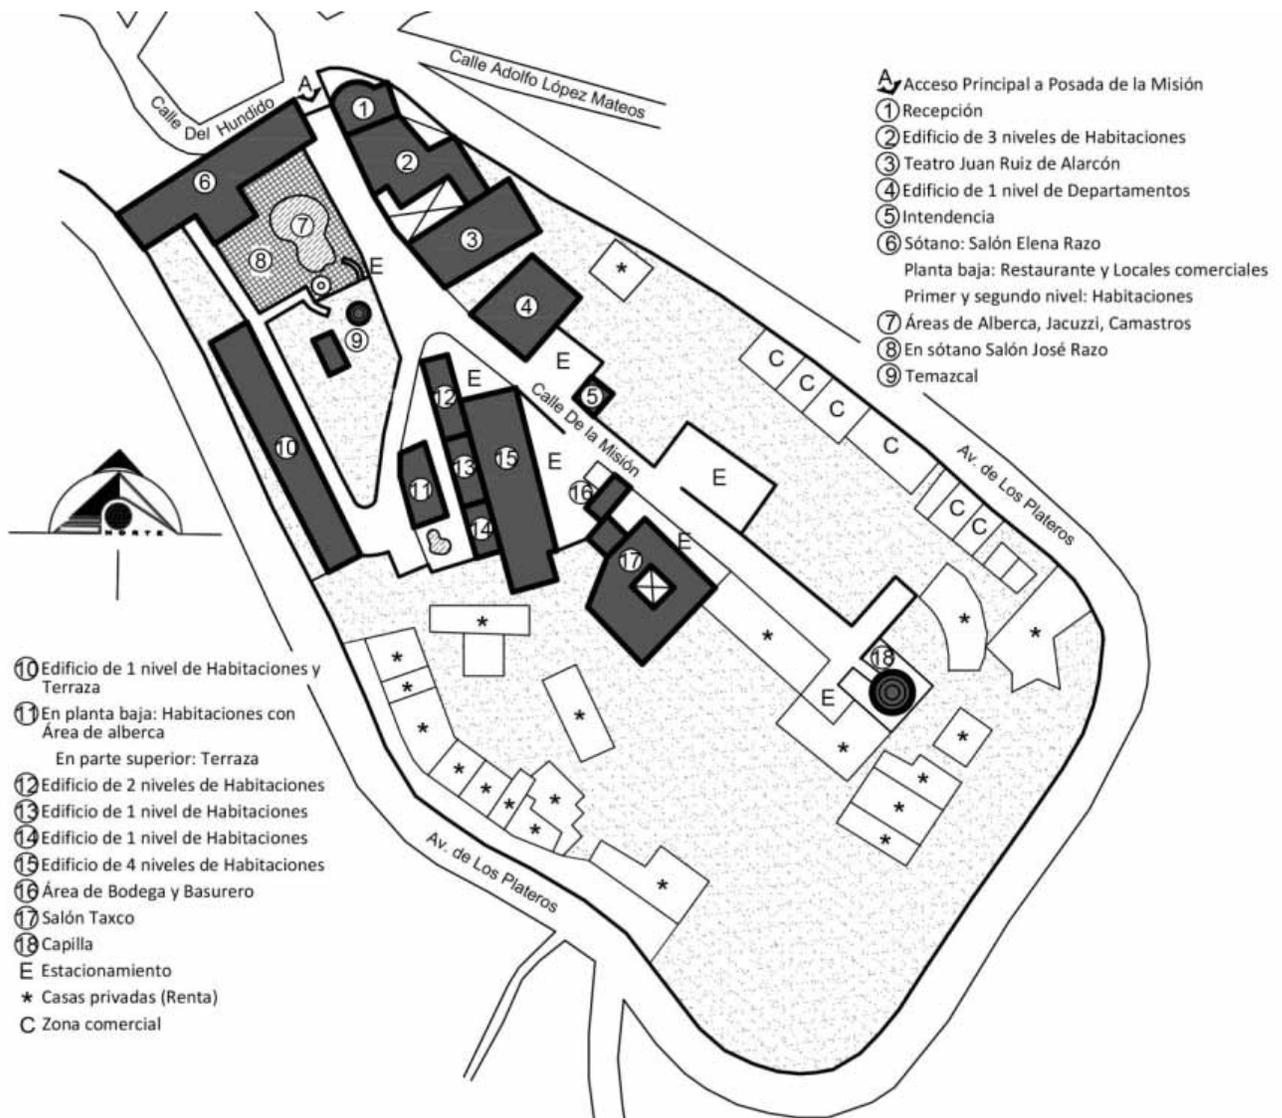
Figura 4.22. Planta de conjunto de la Posada de la Misión. Fuente: *Elaboración propia*.

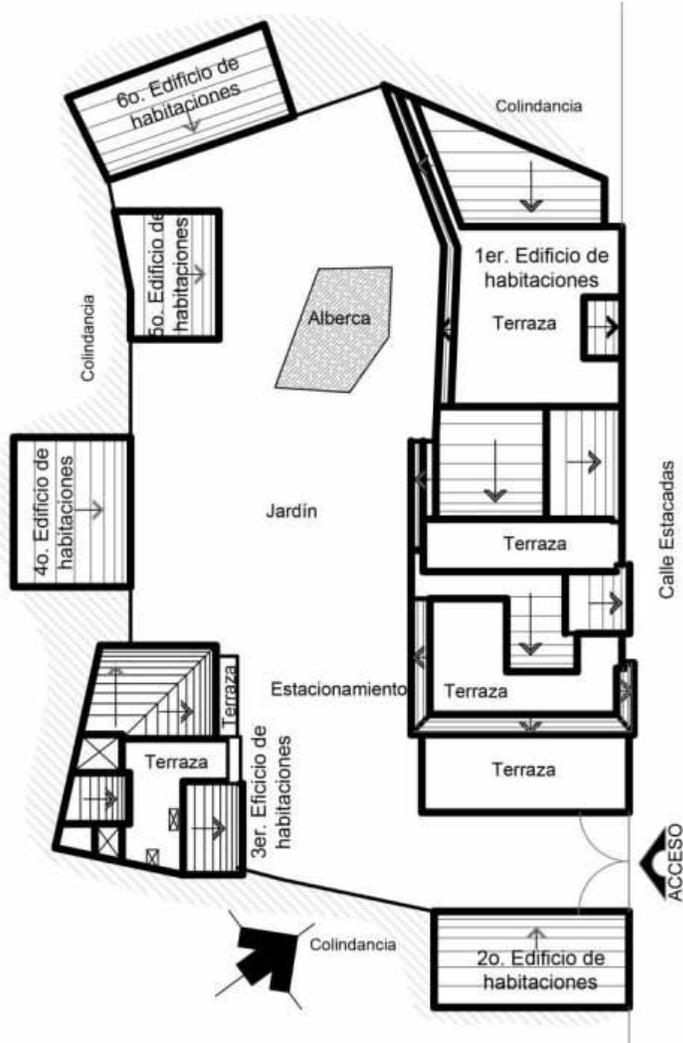
Figura 4.28. Planta de conjunto de la Posada de San Javier. Fuente: Elaboración propia.

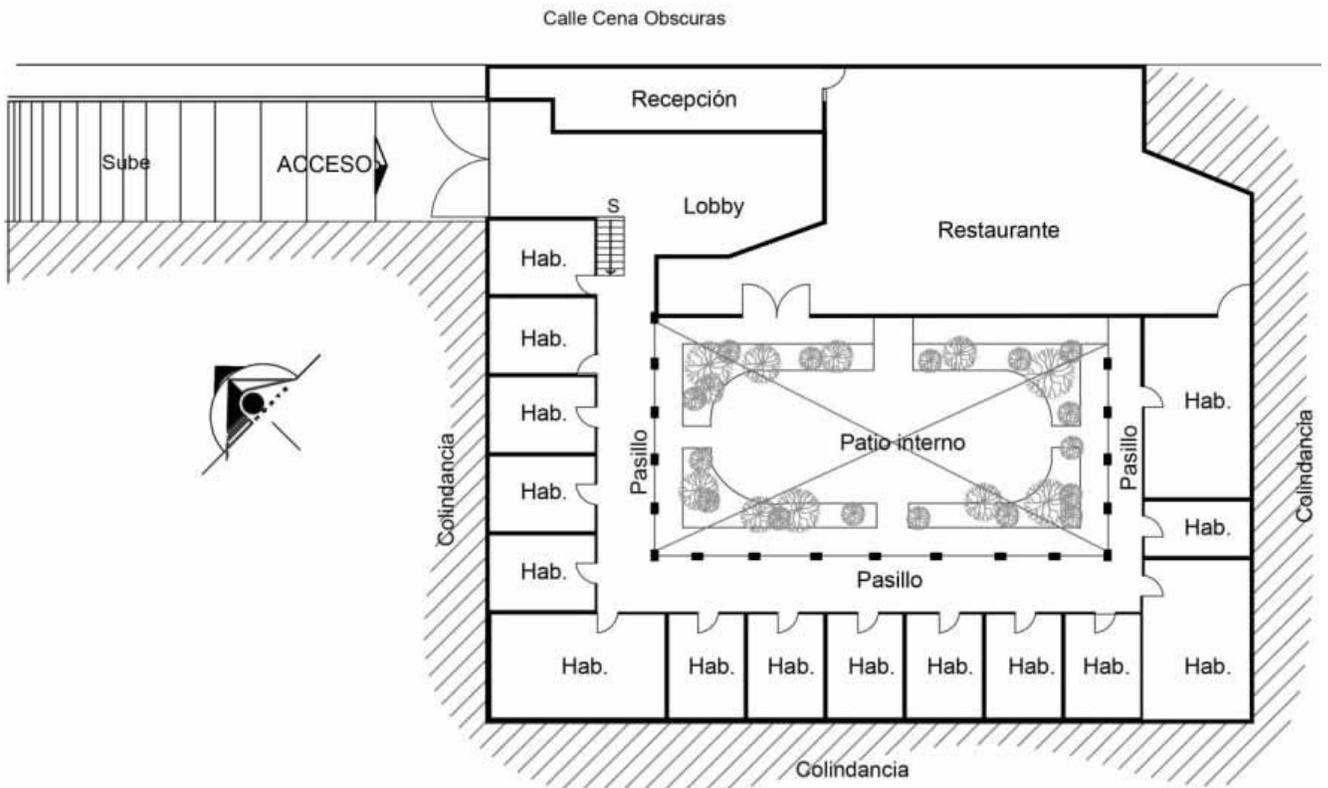
Figura 4.37. Planta Baja del hotel Santa Prisca. Fuente: Elaboración propia.

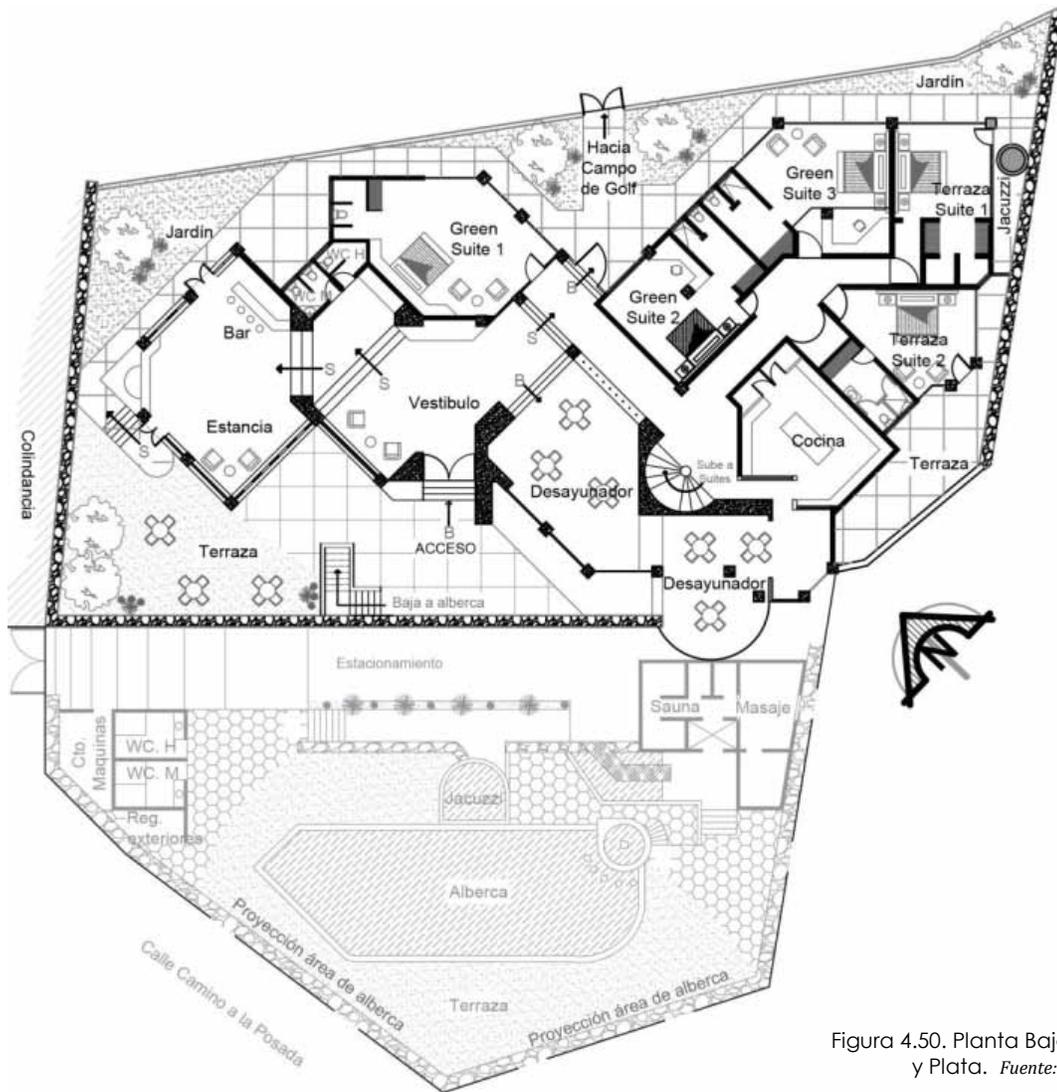
Figura 4.50. Planta Baja del hotel De Cantero y Plata. Fuente: Elaboración propia.

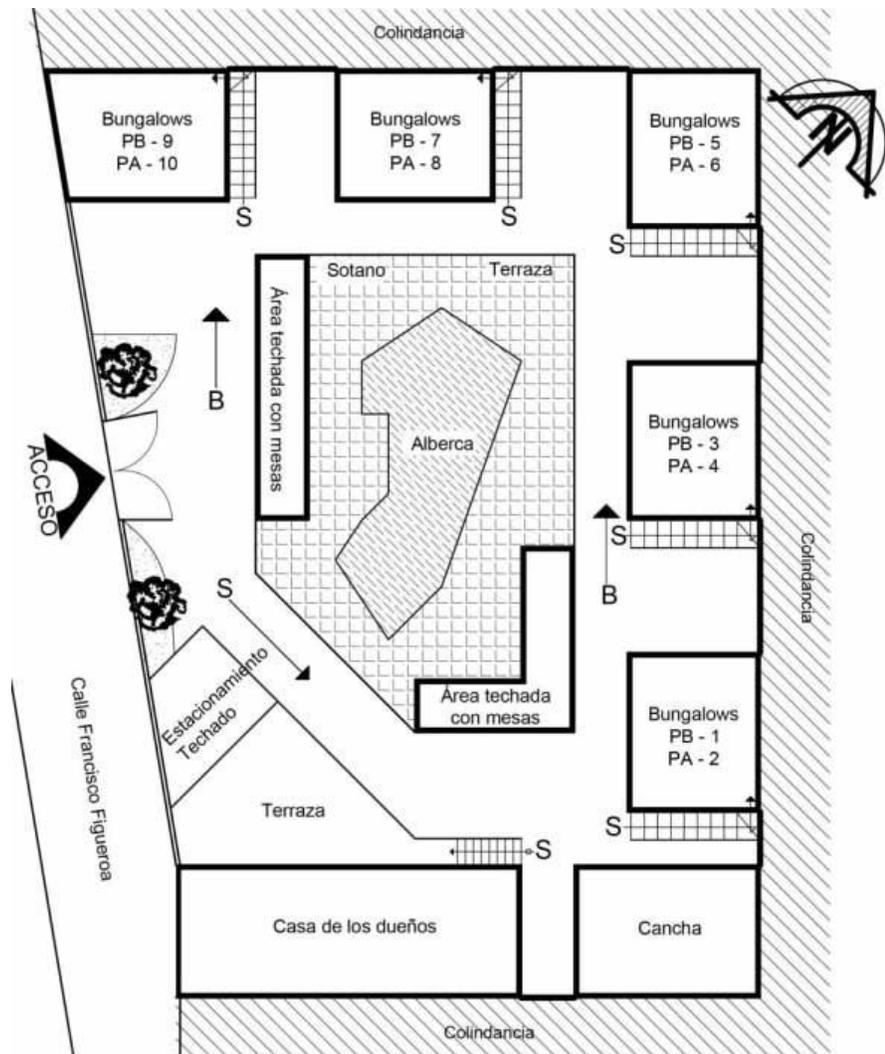
Figura 4.57. Planta de Conjunto de los Bungalós Millán. Fuente: *Elaboración propia.*

Las Villas o bungalós. Los establecimientos que presentan esta tipología, realmente son departamentos con cocineta, comedor, estancia y pueden tener una o dos habitaciones, edificios con módulos de dos o más villas, disgregados en el área exterior. Son rentados por día, como las habitaciones. Dentro de este prototipo solo hay dos albergues: los *Bungalós Millán* (figuras 4.53, 4.54, 4.55, 4.56 y 4.57), antiguamente llamado *Vista Alegre*, y *Villas de la Montaña* (figuras 4.58, 4.59, 4.60, 4.61 y 4.62), que está dentro del complejo del hotel *Monte Taxco*.

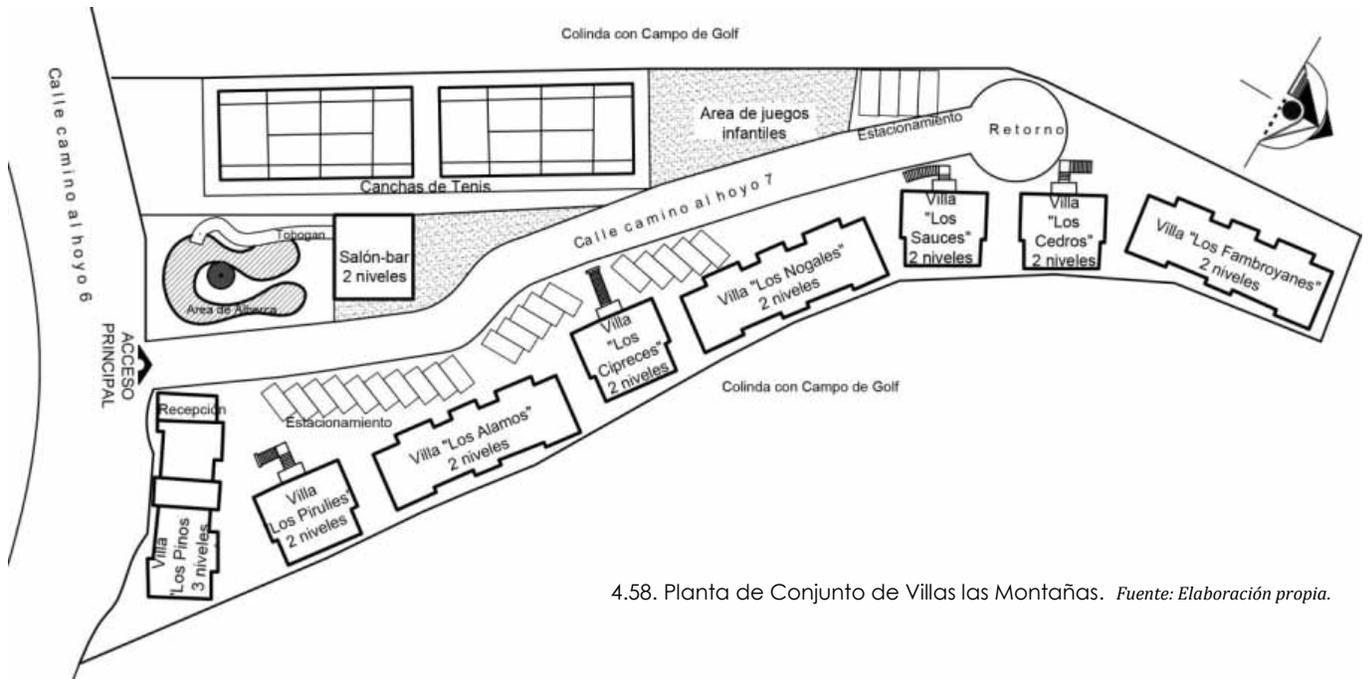
4.58. Planta de Conjunto de Villas las Montañas. Fuente: Elaboración propia.

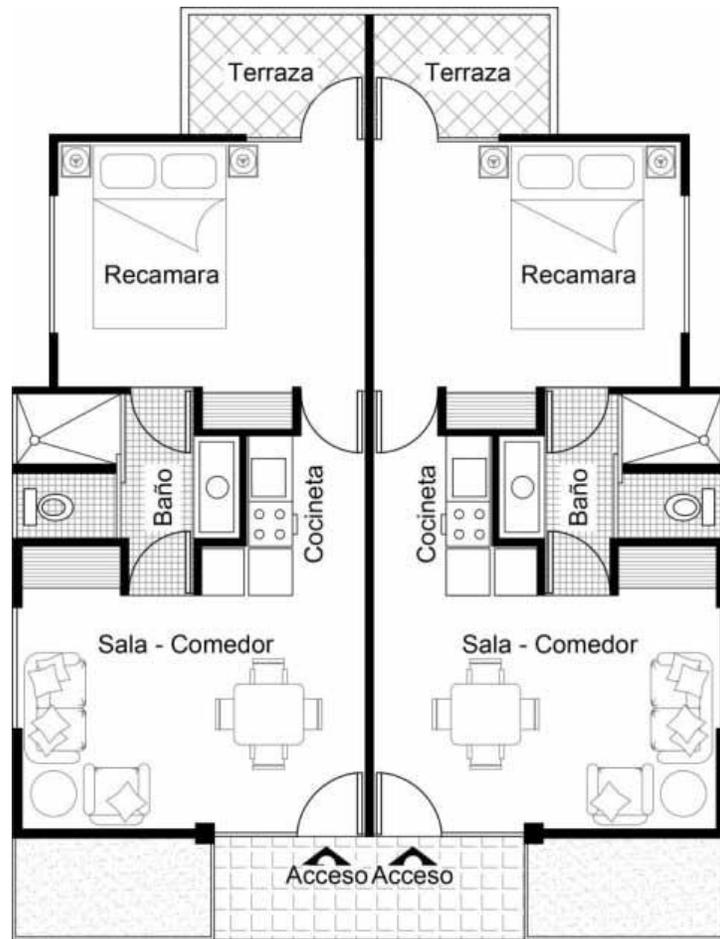
Figura 5.181. Planta arquitectónica de Junior Suites de Villas de la Montaña. Fuente: Elaboración propia.

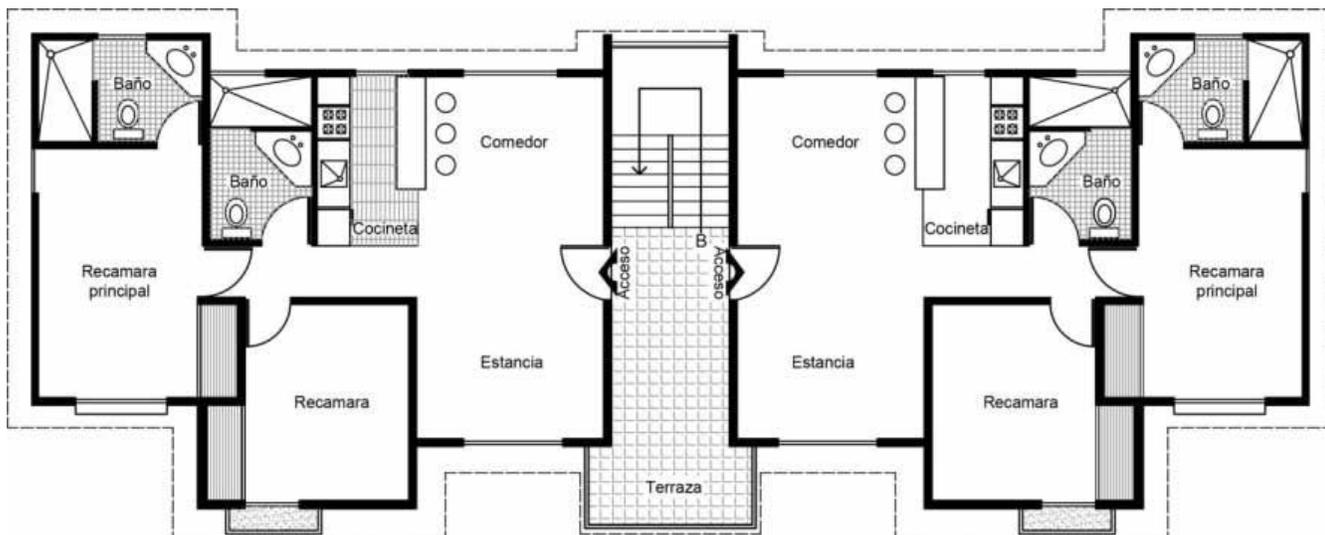
Figura 5.182. Planta arquitectónica de Master Suites de Villas de la Montaña. Fuente: Elaboración propia.

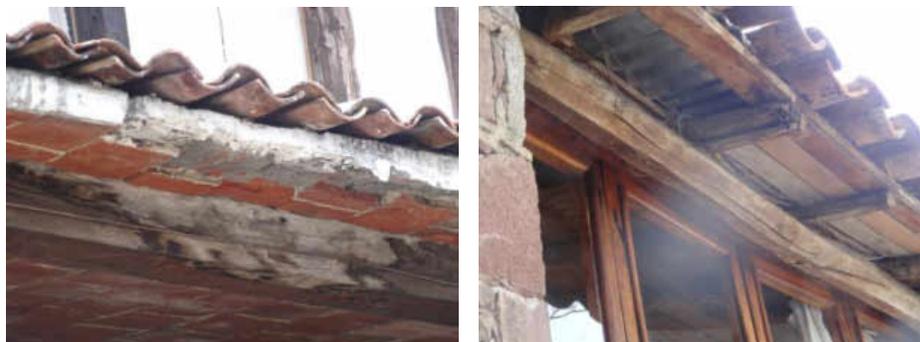
Figura 5.184 y 5.185. Deterioro en cubiertas de habitaciones de Posada de la Misión. Fuente: *Elaboración propia.*

Los hoteles del comienzo del turismo eran edificios antiguos, determinados por el aprovechamiento de los materiales de las construcciones locales, mediante el uso de los recursos naturales de la región (figuras 5.184 a la 5.186). La cimentación era construida generalmente de piedra pegada con cal o tierra. En muros se utilizaba la piedra labrada o en bruto, el ladrillo, el tabique cocido y el adobe.

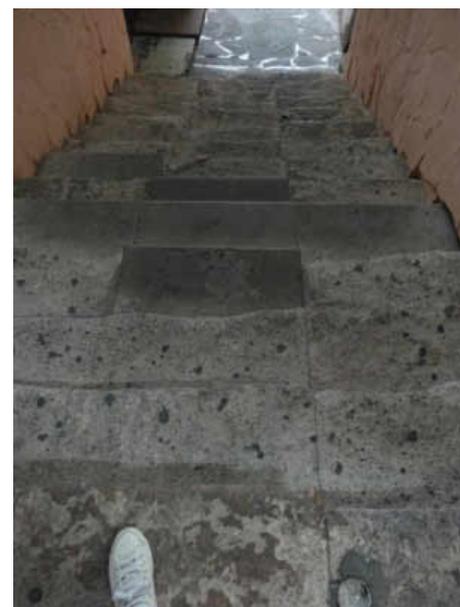
Figura 5.186. Deterioro y desgaste en escalones de Hotel Casa Grande. Fuente: *Elaboración propia.*

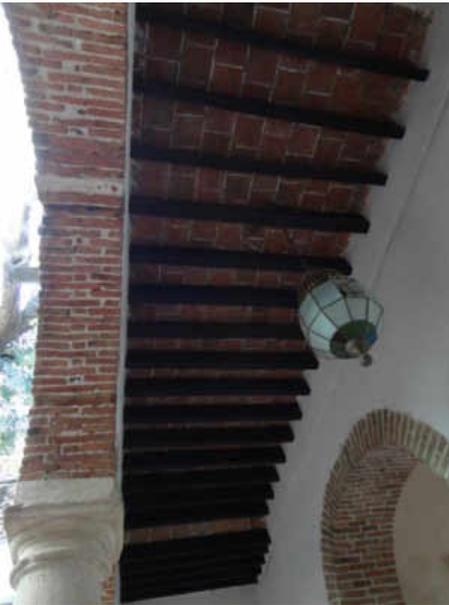
Figura 5.187. Losa plana con petatillo y vigas de madera en Hotel Los Arcos. Fuente: Jaimes, Y. y Pastrana, E.

Los entresijos y cubiertas se construyeron mayoritariamente con vigas de madera apoyadas en los muros. En entresijos sobre las vigas se ponía madera o ladrillos de barro. En el caso de los techos, estos podían ser de una o dos aguas, encima de las vigas se colocaban los morillos sosteniendo la teja; las cubiertas planas llevaban el petatillo. (Figuras 5.187 a la 5.189).

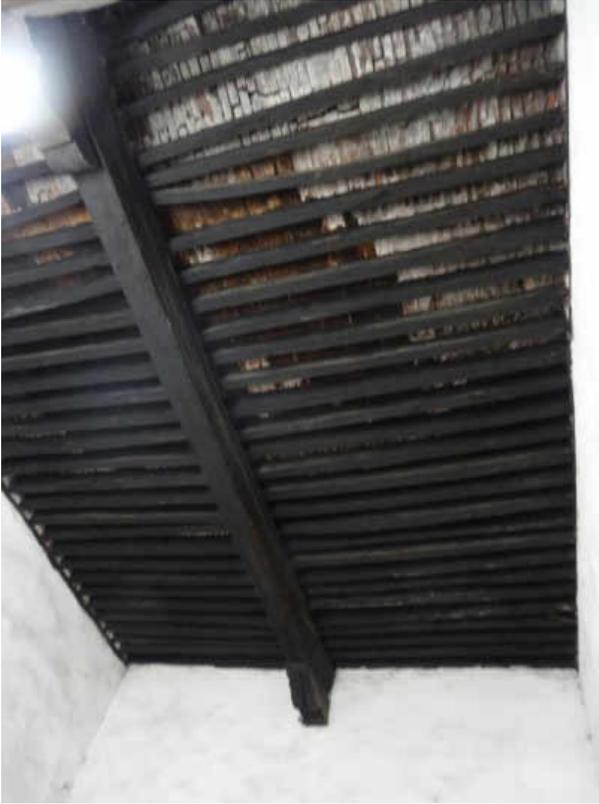
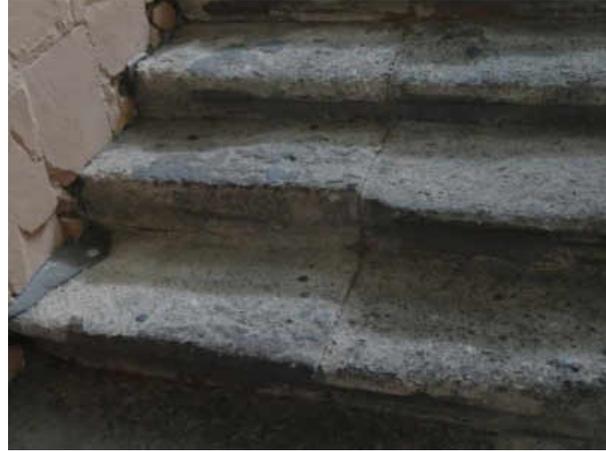
Figuras 6.3 y 6.4. Casa Grande deterioro en techos y en pisos de escaleras. Fuente: *Elaboración propia.*

El hotel *Casa Grande* es un edificio emblemático y fue declarado patrimonio histórico, presenta deterioro en pisos, techos y muros, tiene poco mantenimiento y el proporcionado no ayuda a preservar el inmueble en condiciones adecuadas (figuras 6.3 y 6.4). Además de los problemas de mantenimiento, se le han instalado elementos no aptos y ajenos al tipo de construcción, ocasionando una confusión de identidad en la forma del edificio. En el techo se incorporan materiales industriales (figura 6.5). También se crea una escenografía con la sobre posición de locales comerciales en el patio central, que no tienen coherencia arquitectónica con el edificio original (figuras 6.6 a la 6.9). El uso de nuevos material de construcción y nuevas formas arquitectónicas, son algunas de las causas que dañan su conservación. Esto es una muestra de la forma en que se hacen afectaciones con el propósito de exhibir, generando un espectáculo y la sobreexplotación mercantil del patrimonio, sin importar el daño causado al mismo.
