CONTEXTO ARQUITECTÓNICO DEL HOSPEDAJE

en Taxco Guerrero

CONTEXTO ARQUITECTÓNICO DEL HOSPEDAJE EN TAXCO, GUERRERO.

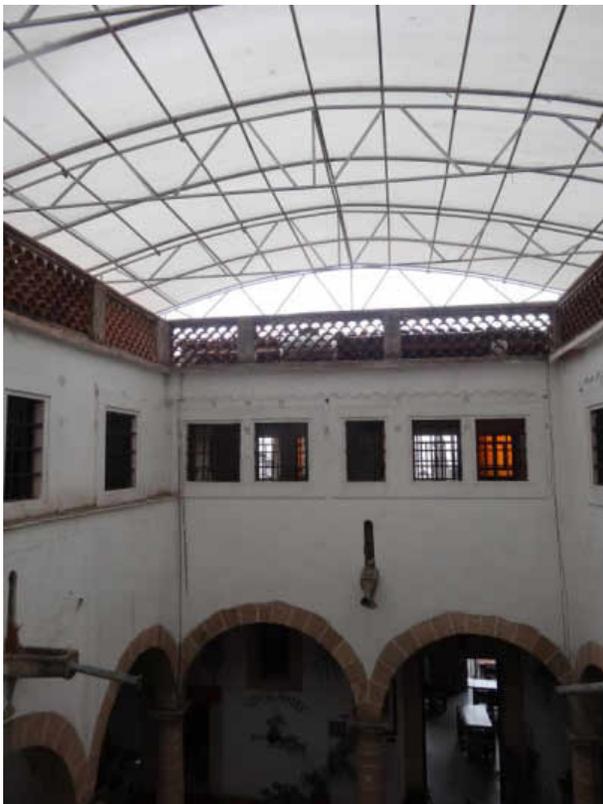
Figura 6.5. Material industrializado en techos. Fuente: *Elaboración propia.*

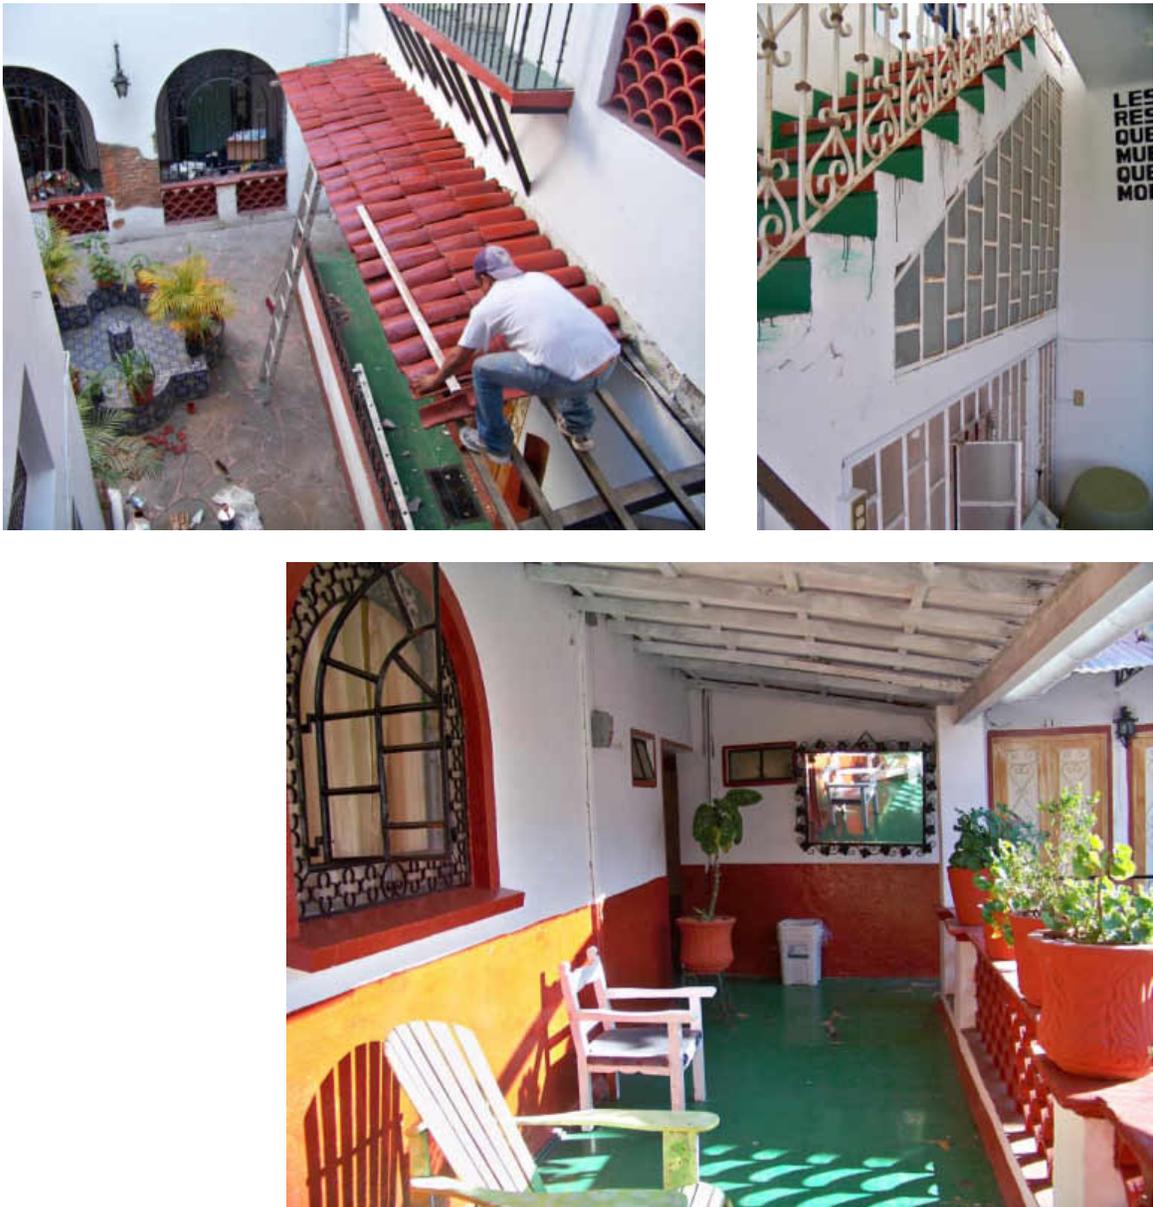
Figura 6.10, 6.11 y 6.12. Tejado, muros y pisos retocados con pintura de aceite, afectan la arquitectura original, en el hotel Meléndez. Fuente: *Elaboración propia.*

El hotel *Meléndez* forma parte de los 201 monumentos históricos reconocidos por el INAH, pero por desconocimiento, los dueños han realizado mejoras al inmueble sin la supervisión de la institución responsable, por lo que tiene intervenciones de consideración que afectan el edificio, los daños más grandes se pueden ver en el tejado, pisos, paredes, escaleras y algunos balcones cubiertos con pintura de aceite o elementos antiguos sustituidos por piezas que no cubren las características de la arquitectura original. (Figuras 6.10, 6.11 y 6.12).
